INFORME DE RESULTADOS DE AFOROS VEHICULARES Y PEATONALES EN CONDADO DEL REY

Preparado para:

REY 4, S.A

Septiembre, 2018

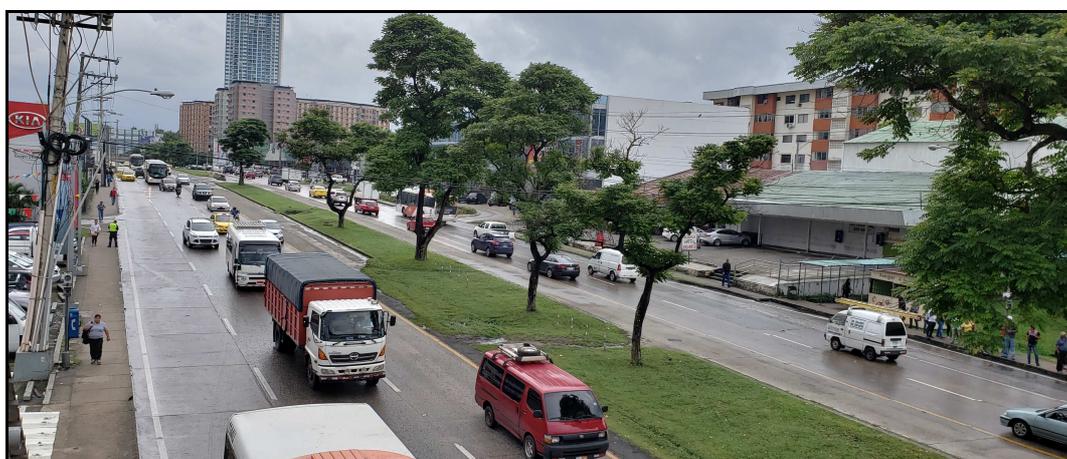
Fotografía 1. Vista de la Av. Ricardo J. Alfaro

Nº	Característica	Descripción	Observaciones								
1	Nombre de la Vía:	Av. Ricardo J. Alfaro (Tumba Muerto)									
2	Servidumbre Vial:	32.00 metros									
3	Ubicación / Sección	Tramo próximo al acceso de Condado del Rey, Corregimiento de Betania, Distrito y Provincia de Panamá.									
4	Jerarquía:	<table border="1"> <tr> <td><i>calle principal</i> <input checked="" type="checkbox"/></td> <td rowspan="2"><i>calle terciaria o local</i> <input type="checkbox"/></td> </tr> <tr> <td><i>calle secundaria</i> <input type="checkbox"/></td> </tr> </table>	<i>calle principal</i> <input checked="" type="checkbox"/>	<i>calle terciaria o local</i> <input type="checkbox"/>	<i>calle secundaria</i> <input type="checkbox"/>						
<i>calle principal</i> <input checked="" type="checkbox"/>	<i>calle terciaria o local</i> <input type="checkbox"/>										
<i>calle secundaria</i> <input type="checkbox"/>

5	Cantidad de Carriles:	4 carriles									
6	Sentido de Circulación:	2 sentidos									
7	Tipo de Pavimento:	<table border="1"> <tr> <td><i>asfalto</i> <input type="checkbox"/></td> <td rowspan="2"><i>mixto</i> <input type="checkbox"/></td> </tr> <tr> <td><i>concreto</i> <input checked="" type="checkbox"/></td> </tr> </table>	<i>asfalto</i> <input type="checkbox"/>	<i>mixto</i> <input type="checkbox"/>	<i>concreto</i> <input checked="" type="checkbox"/>						
<i>asfalto</i> <input type="checkbox"/>	<i>mixto</i> <input type="checkbox"/>										
<i>concreto</i> <input checked="" type="checkbox"/>											
8	Estado de Pavimento:	<table border="1"> <tr> <td><i>bueno</i> <input type="checkbox"/></td> <td rowspan="2"><i>malo</i> <input type="checkbox"/></td> </tr> <tr> <td><i>regular</i> <input checked="" type="checkbox"/></td> </tr> </table>	<i>bueno</i> <input type="checkbox"/>	<i>malo</i> <input type="checkbox"/>	<i>regular</i> <input checked="" type="checkbox"/>

<i>bueno</i> <input type="checkbox"/>	<i>malo</i> <input type="checkbox"/>										
<i>regular</i> <input checked="" type="checkbox"/>											
9	Señalización Horizontal:	Señalización básica, y por tramos en estado desgastado.									
10	Señalización Vertical:	Señalización básica.									
11	Espacio de Acera:	En ambos lados de la vía.									
12	Espacio de Grama:	Presenta grama por tramos, en ambos lados de la vía.									
13	Bordes:	<table border="1"> <tr> <td colspan="2">HOMBROS</td> <td rowspan="3"><i>Cordón - Cuneta</i> <input checked="" type="checkbox"/></td> <td rowspan="3">Varía</td> </tr> <tr> <td><i>pavimento</i> <input checked="" type="checkbox"/></td> <td></td> </tr> <tr> <td><i>sin pavimento</i> <input type="checkbox"/></td> <td></td> </tr> </table>	HOMBROS		<i>Cordón - Cuneta</i> <input checked="" type="checkbox"/>	Varía	<i>pavimento</i> <input checked="" type="checkbox"/>		<i>sin pavimento</i> <input type="checkbox"/>

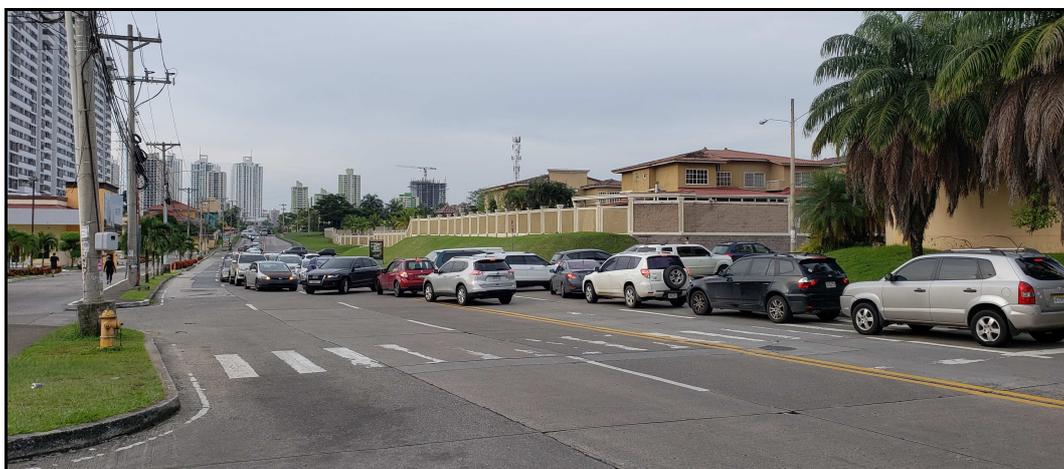
Fotografía 2. Vista de la Av. Condado del Rey

Nº	Característica	Descripción		Observaciones
1	Nombre de la Vía:	Avenida Condado del Rey		
2	Servidumbre Vial:	25.00 metros		
3	Ubicación / Sección	Corregimiento de Ancón, Distrito y Provincia de Panamá.		
4	Jerarquía:	<i>calle principal</i> <input type="checkbox"/> <i>calle secundaria</i> <input type="checkbox"/>	<i>calle terciaria o local</i> <input checked="" type="checkbox"/>	
5	Cantidad de Carriles:	2 carriles		En algunos tramos presenta carriles auxiliares para giros.
6	Sentido de Circulación:	2 sentidos		
7	Tipo de Pavimento:	<i>asfalto</i> <input type="checkbox"/> <i>concreto</i> <input checked="" type="checkbox"/>	<i>mixto</i> <input type="checkbox"/>	
8	Estado de Pavimento:	<i>bueno</i> <input checked="" type="checkbox"/> <i>regular</i> <input checked="" type="checkbox"/>	<i>malo</i> <input type="checkbox"/>	Actualmente se realizan trabajos en la vía.
9	Señalización Horizontal:	Señalización básica en estado desgastado.

10	Señalización Vertical:	Señalización básica en buen estado.		
11	Espacio de Acera:	Por tramos en ambos lados de la vía.		
12	Espacio de Grama:	Por tramos en ambos lados de la vía.		
13	Bordes:	HOMBROS <i>pavimento</i> <input checked="" type="checkbox"/> <i>sin pavimento</i> <input checked="" type="checkbox"/>	<i>Cordón - Cuneta</i> <input checked="" type="checkbox"/>	El tipo de borde varía según el tramo.
14	Isleta Central	<i>con isleta</i> <input type="checkbox"/>	<i>sin isleta</i> <input checked="" type="checkbox"/>

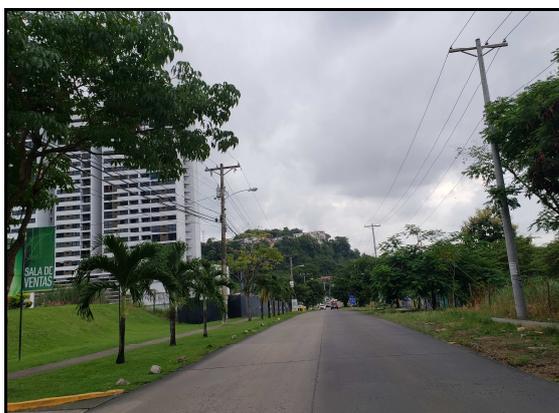
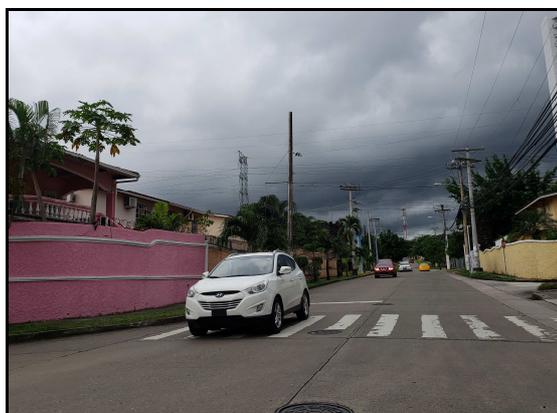
Fotografías 3 y 4. Vistas de la Av. Principal N

Nº	Característica	Descripción		Observaciones
1	Nombre de la Vía:	Avenida Principal N		
2	Servidumbre Vial:	15.00 metros (dato de levantamiento topográfico)		
3	Ubicación / Sección	Corregimientos de Ancón y Betania del Distrito de Panamá, y Corregimiento Amelia Denis de Icaza del Distrito de San Miguelito, Provincia de Panamá.		
4	Jerarquía:	<i>calle principal</i> <input type="checkbox"/> <i>calle secundaria</i> <input type="checkbox"/>	<i>calle terciaria o local</i> <input checked="" type="checkbox"/>	
5	Cantidad de Carriles:	2 carriles		
6	Sentido de Circulación:	2 sentidos		
7	Tipo de Pavimento:	<i>asfalto</i> <input type="checkbox"/> <i>concreto</i> <input checked="" type="checkbox"/>	<i>mixto</i> <input type="checkbox"/>	
8	Estado de Pavimento:	<i>bueno</i> <input checked="" type="checkbox"/> <i>regular</i> <input type="checkbox"/>	<i>malo</i> <input type="checkbox"/>	
9	Señalización Horizontal:	No presenta, excepto un paso peatonal tipo "cebra".

10	Señalización Vertical:	Señalización vertical básica.		
11	Espacio de Acera:	En ambos lados de la vía.		
12	Espacio de Grama:	En ambos lados de la vía.		
13	Bordes:	HOMBROS <i>pavimento</i> <input type="checkbox"/> <i>sin pavimento</i> <input checked="" type="checkbox"/>	<i>Cordón - Cuneta</i> <input checked="" type="checkbox"/>	El tipo de borde varía según el tramo.
14	Isleta Central	<i>con isleta</i> <input type="checkbox"/>	<i>sin isleta</i> <input checked="" type="checkbox"/>

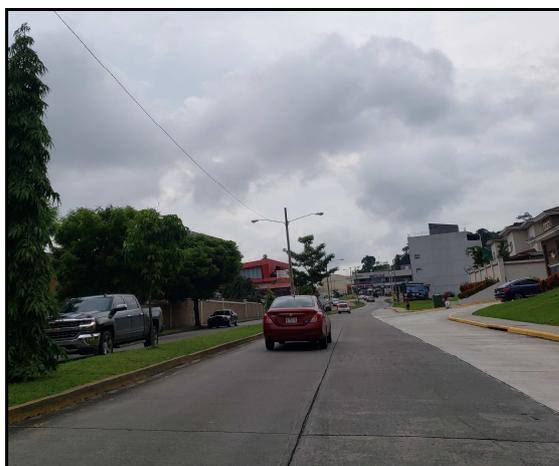
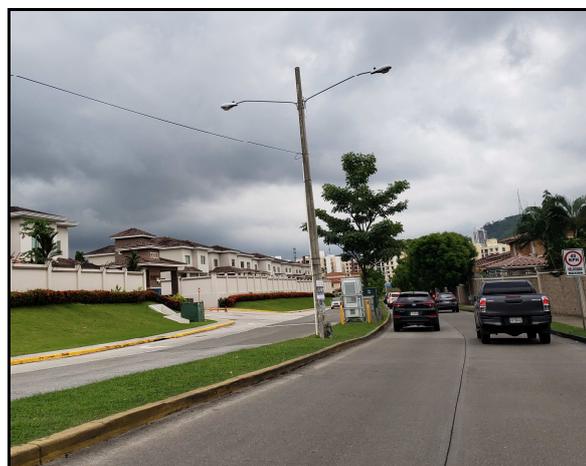
Fotografías 5 y 6. Vistas del Blvd. Paseo Dorado

Nº	Característica	Descripción		Observaciones
1	Nombre de la Vía:	Boulevard Paseo Dorado		
2	Servidumbre Vial:	20.00 metros (dato de levantamiento topográfico)		
3	Ubicación / Sección	Corregimiento de Ancón, Distrito y Provincia de Panamá.		
4	Jerarquía:	<i>calle principal</i> <input type="checkbox"/> <i>calle secundaria</i> <input type="checkbox"/>	<i>calle terciaria o local</i> <input checked="" type="checkbox"/>	
5	Cantidad de Carriles:	4 carriles		
6	Sentido de Circulación:	2 sentidos		
7	Tipo de Pavimento:	<i>asfalto</i> <input type="checkbox"/> <i>concreto</i> <input checked="" type="checkbox"/>	<i>mixto</i> <input type="checkbox"/>	
8	Estado de Pavimento:	<i>bueno</i> <input checked="" type="checkbox"/> <i>regular</i> <input type="checkbox"/>	<i>malo</i> <input type="checkbox"/>	
9	Señalización Horizontal:	No presenta.		
10	Señalización Vertical:	Señalización vertical básica en buen estado.

11	Espacio de Acera:	En ambos lados de la vía.		
12	Espacio de Grama:	En ambos lados de la vía.		
13	Bordes:	HOMBROS <i>pavimento</i> <input type="checkbox"/> <i>sin pavimento</i> <input type="checkbox"/>	<i>Cordón - Cuneta</i> <input checked="" type="checkbox"/>	
14	Isleta Central	<i>con isleta</i> <input checked="" type="checkbox"/>	<i>sin isleta</i> <input type="checkbox"/>

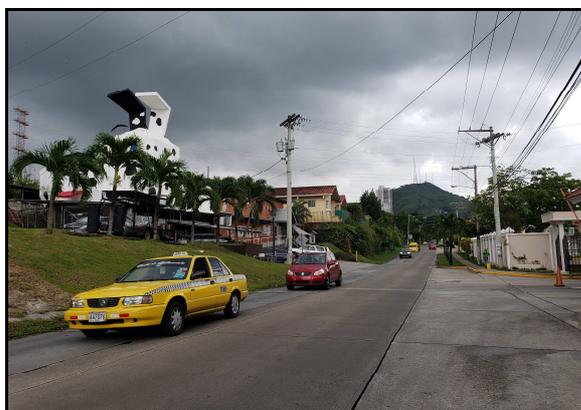
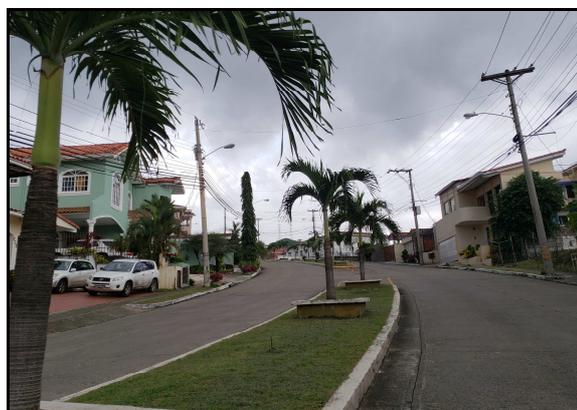
Fotografías 7 y 8. Vistas del Blvd. Federico Guardia

Nº	Característica	Descripción		Observaciones
1	Nombre de la Vía:	Boulevard Federico Guardia		
2	Servidumbre Vial:	15.50 metros (dato de levantamiento topográfico)		
3	Ubicación / Sección	Corregimientos de Ancón del Distrito de Panamá y Corregimiento Amelia Denis de Icaza del Distrito de San Miguelito, Provincia de Panamá.		
4	Jerarquía:	<i>calle principal</i> <input type="checkbox"/>	<i>calle terciaria o local</i> <input checked="" type="checkbox"/>	
		<i>calle secundaria</i> <input type="checkbox"/>		
5	Cantidad de Carriles:	varía entre 2 a 4 carriles según el tramo		
6	Sentido de Circulación:	2 sentidos		
7	Tipo de Pavimento:	<i>asfalto</i> <input type="checkbox"/>	<i>mixto</i> <input type="checkbox"/>	
		<i>concreto</i> <input checked="" type="checkbox"/>		
8	Estado de Pavimento:	<i>bueno</i> <input checked="" type="checkbox"/>	<i>malo</i> <input type="checkbox"/>	
		<i>regular</i> <input checked="" type="checkbox"/>

9	Señalización Horizontal:	Presenta poca señalización horizontal (casi nula).		
10	Señalización Vertical:	Señalización básica.		
11	Espacio de Acera:	Por tramos en ambos lados de la vía.		
12	Espacio de Grama:	Por tramos en ambos lados de la vía.		
13	Bordes:	HOMBROS <i>pavimento</i> <input checked="" type="checkbox"/> <i>sin pavimento</i> <input checked="" type="checkbox"/>	<i>Cordón - Cuneta</i> <input checked="" type="checkbox"/>	El tipo de borde varía según el tramo.
14	Isleta Central	<i>con isleta</i> <input checked="" type="checkbox"/>	<i>sin isleta</i> <input checked="" type="checkbox"/>	Varía según el tramo.

- En la zona de estudio del proyecto las vialidades locales: Avenida Condado del Rey y la Avenida Principal N, presentan una capacidad de movilidad de un carril por sentido de circulación, sobre una zona de rodadura con pavimento rígido la cual presenta un buen estado en casi toda su extensión. Estas vialidades en ambos lados presentan zonas de aceras para la circulación no motorizada, sin embargo, la misma se ve interrumpida en algunos tramos.
- Por otro lado, las vialidades Paseo Dorado y Federico Guardia, presentan una capacidad de movilidad de dos carriles por sentido de circulación en estructuras viales de tipo boulevard, sobre una zona de rodadura con pavimento rígido en buen estado en casi toda su longitud. Estas vialidades en ambos lados presentan zonas de aceras para la circulación peatonal, siendo interrumpida por tramos para el Boulevard Federico Guardia.

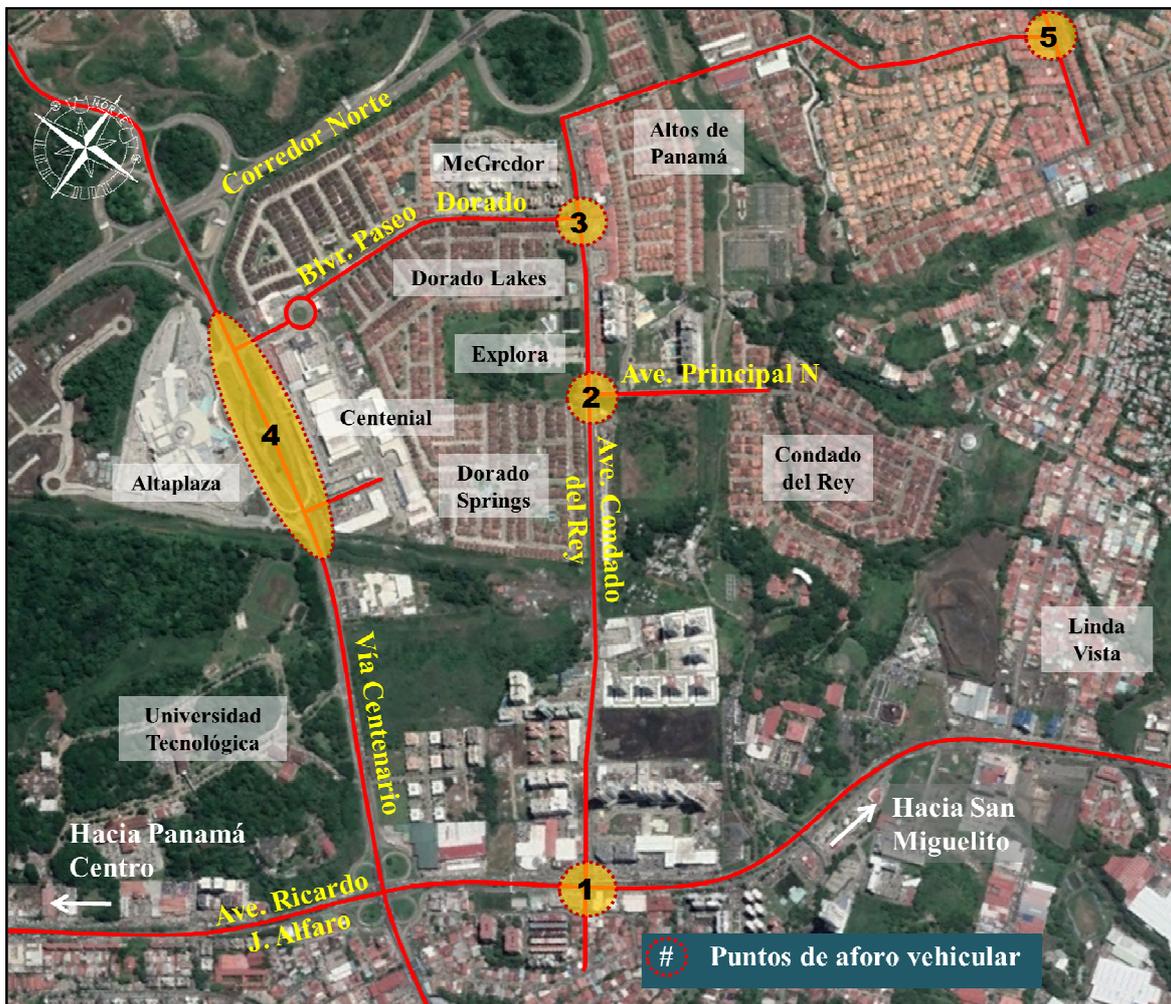
Figura 5. Ubicación de los Puntos de Aforo Vehicular

Para conocer la magnitud del tránsito existente en el área en estudio, se realizaron aforos vehiculares en los puntos que se listan a continuación, los cuales se muestran en la siguiente figura.

1. Intersección de la Av. Ricardo J. Alfaro (Tumba Muerto) con Av. Condado del Rey.
2. Intersección de la Av. Condado del Rey con Av. Principal Norte.
3. Intersección de la Av. Condado del Rey con el Blvd. Paseo Dorado.
4. Puntos sobre la Vía Centenario próximo a Centennial Plaza.

Los conteos se realizaron el martes 31 de julio de 2018 para los puntos #1, #2 y #3 en dos periodos de tres horas cada uno, en la mañana de 6:00 a 9:00 a.m. y en la tarde de 4:30 a 7:30 p.m., mientras que para el punto #4, los conteos se realizaron el miércoles 01 de agosto de 2018 en los mismos periodos descritos para los puntos #1, #2 y #3.

Por otro lado, para el punto #5 se realizaron conteos el jueves 16 de agosto de 2018 en dos periodos de dos horas cada uno, en la mañana de 6:30 a 8:30 a.m. y en la tarde de 5:30 a 7:30 p.m.

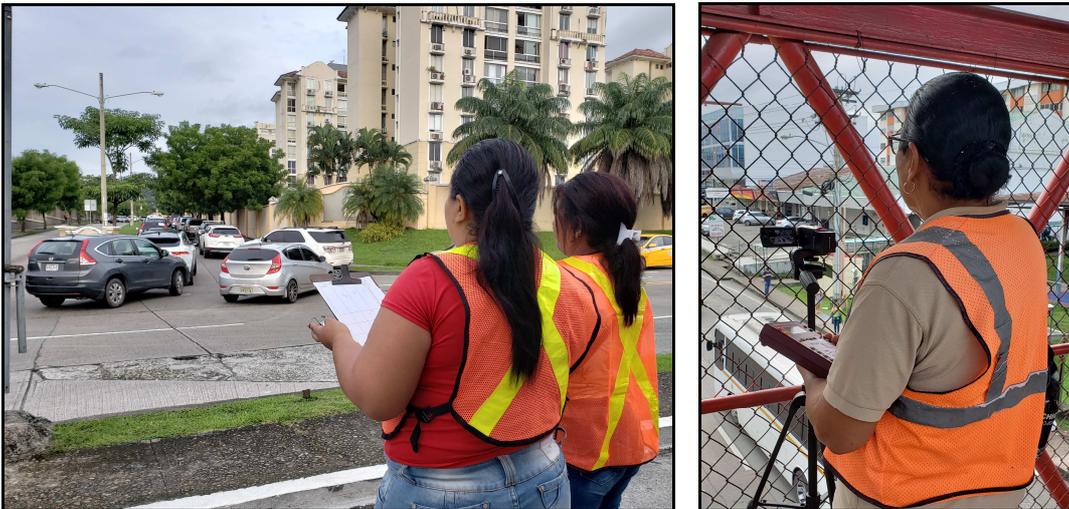
Fotografías 9 y 10. Vistas del personal de **COTRANS ejecutando los aforos vehiculares**

Los vehículos contados por movimiento se clasificaron en tres grupos: sedanes, buses y camiones. Los vehículos clasificados como sedanes corresponden a los tipos 1, 2 y 3 de la clasificación oficial de la Autoridad de Tránsito y Transporte Terrestre, los buses al tipo 4 y los camiones a los tipos 5 en adelante.

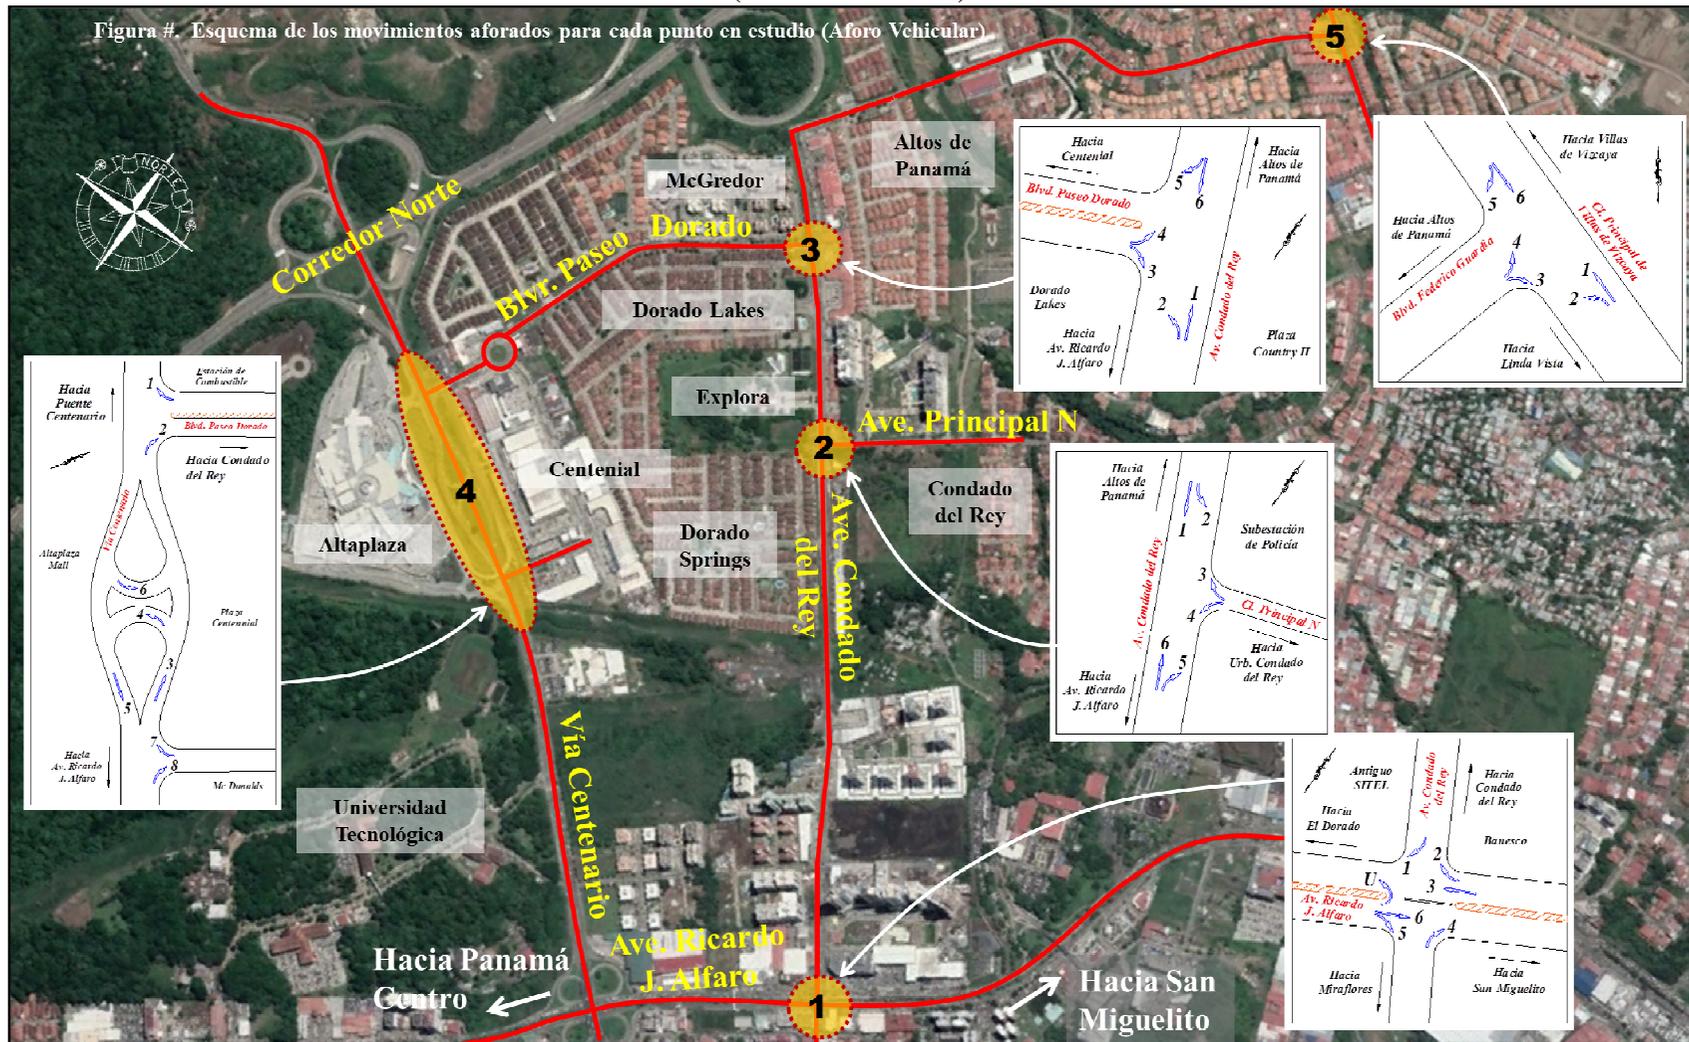
Figura 6. Esquema de los movimientos aforados para cada punto en estudio (Aforo Vehicular)

Las tablas de la 6 a la 10 presentan los resultados de este aforo por tipo de vehículo y movimiento, de acuerdo a la figura 6 (ver resultados detallados del aforo en el Anexo A).

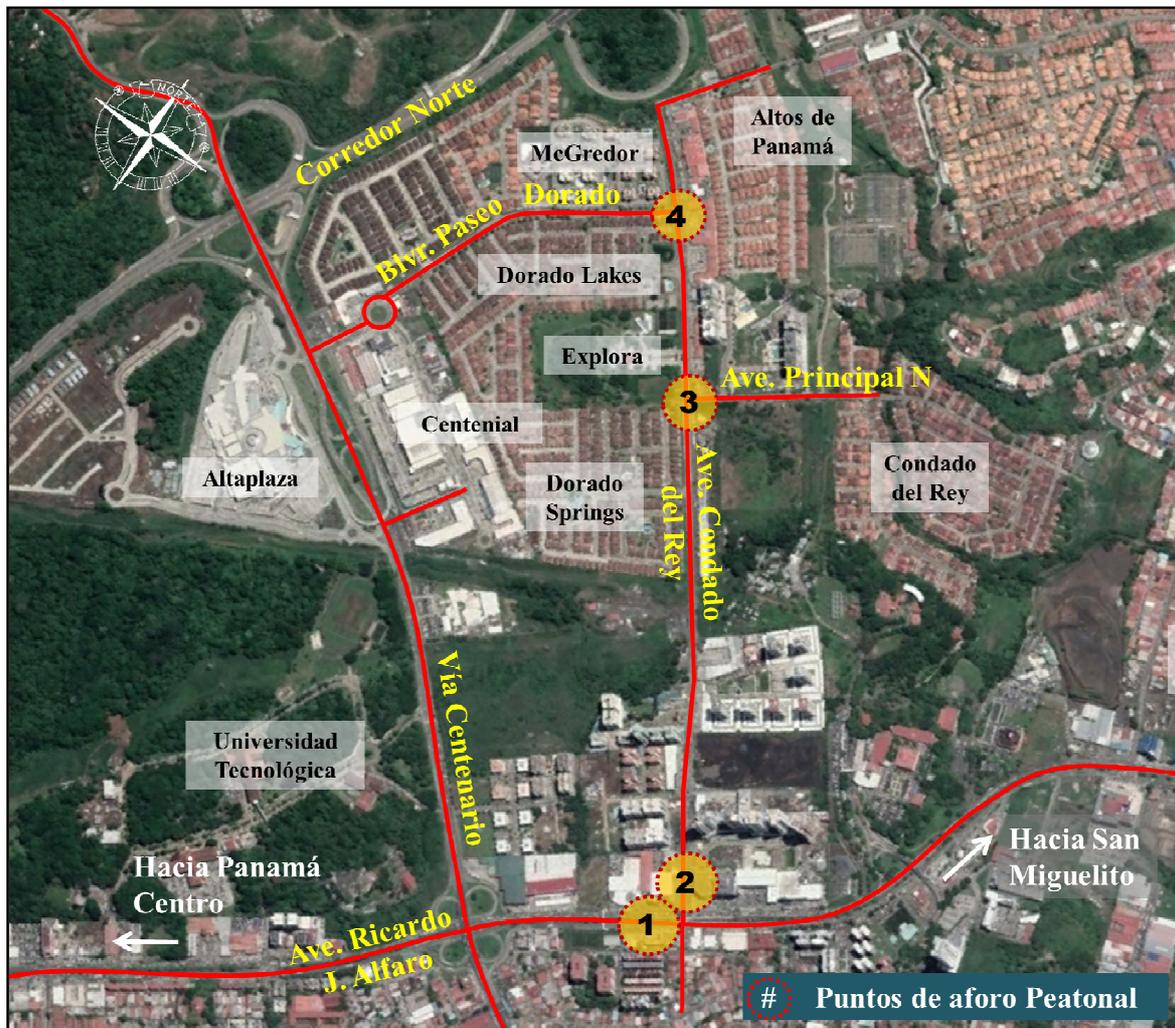
Figura 7. Ubicación de los Puntos de Aforo Peatonal

Para conocer el tránsito de personas existente en el área en estudio, se realizaron aforos peatonales en los puntos que se listan a continuación, los cuales se muestran en la siguiente figura.

1. Puente peatonal sobre la Ave. Ricardo J. Alfaro ubicado próximo al acceso a Condado del Rey (Kia).
2. Aceras de la vía Condado del Rey, próximo al acceso con la Ave. Ricardo J. Alfaro (Antiguo Sitel / Banesco).
3. Aceras de la intersección de la Ave. Condado del Rey con la Ave. Principal N (Estación de Policía).
4. Aceras de la Vía Condado del Rey y del Boulevard Paseo Dorado, en la intersección donde convergen ambas vías.

Los conteos peatonales se realizaron el jueves 02 de agosto de 2018 en dos periodos de dos horas cada uno, en la mañana de 6:30 a 8:30 a.m. y en la tarde de 5:00 a 7:00 p.m.

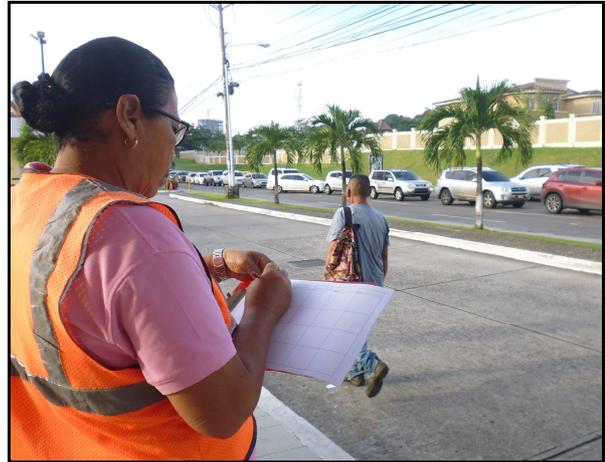
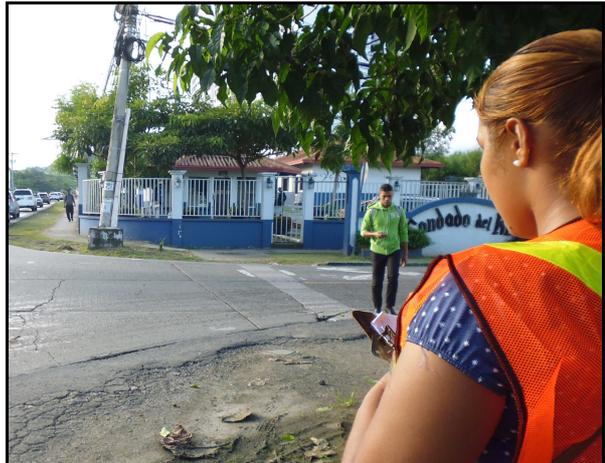
Fotografías de la 11 a la 14. Vistas del Aforo Peatonal

Los peatones fueron contados por dirección y se clasificaron en un solo grupo. Las tablas 16, 17, 18 y 19 presentan los resultados de este aforo de acuerdo a la figura 8 (ver resultados detallados del aforo en el Anexo B).

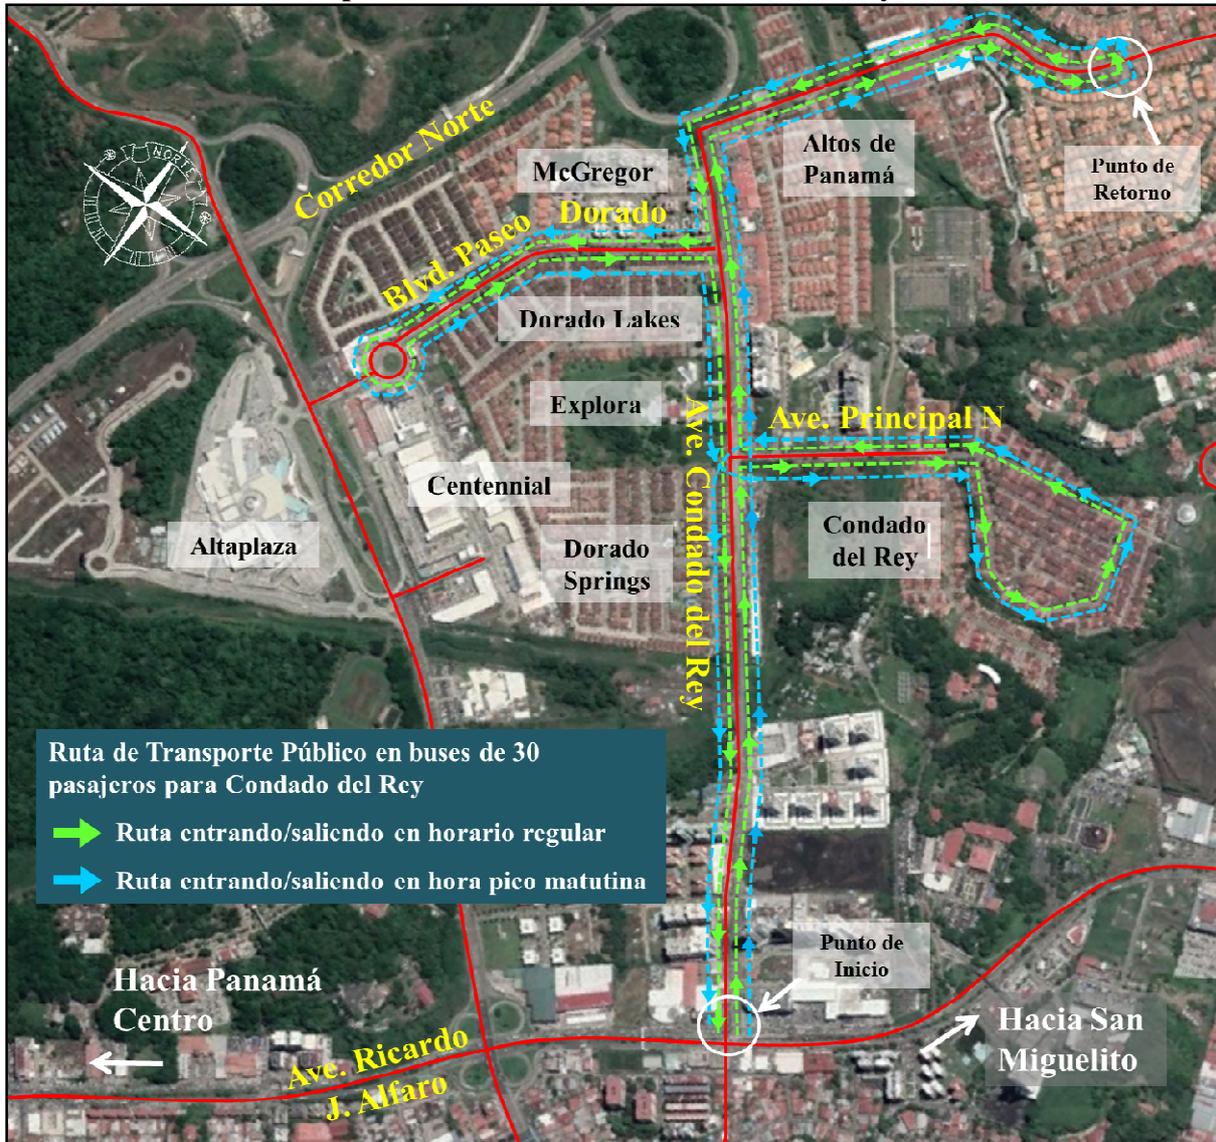
Figura 9. Esquema del recorrido de Transporte Público para la Ruta Interna de Condado del Rey

El anexo C presenta el levantamiento en detalle. En las siguientes figuras se muestra el recorrido de las rutas estudiadas:

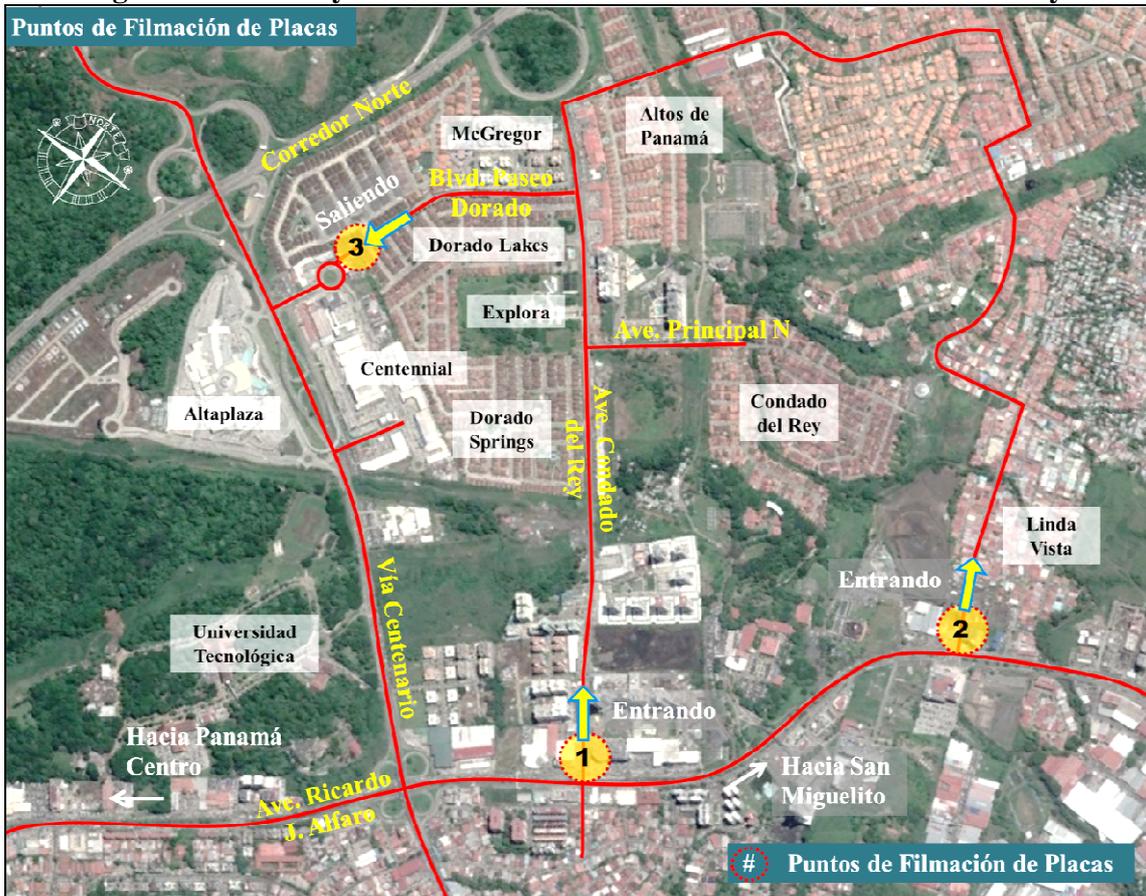
Figura 11: Puntos y dirección de filmación en el área de Condado del Rey.

La imagen a continuación muestra la localización regional de los puntos y las direcciones de filmación designadas dentro del área de estudio.

El horario de filmación fue de 5:30 a 7:30 p.m. Posteriormente se realiza la captación de placas en formularios, mediante la revisión de las filmaciones. De esta manera se reduce la afectación de la toma de placa por factores externos en campo que puedan darse.

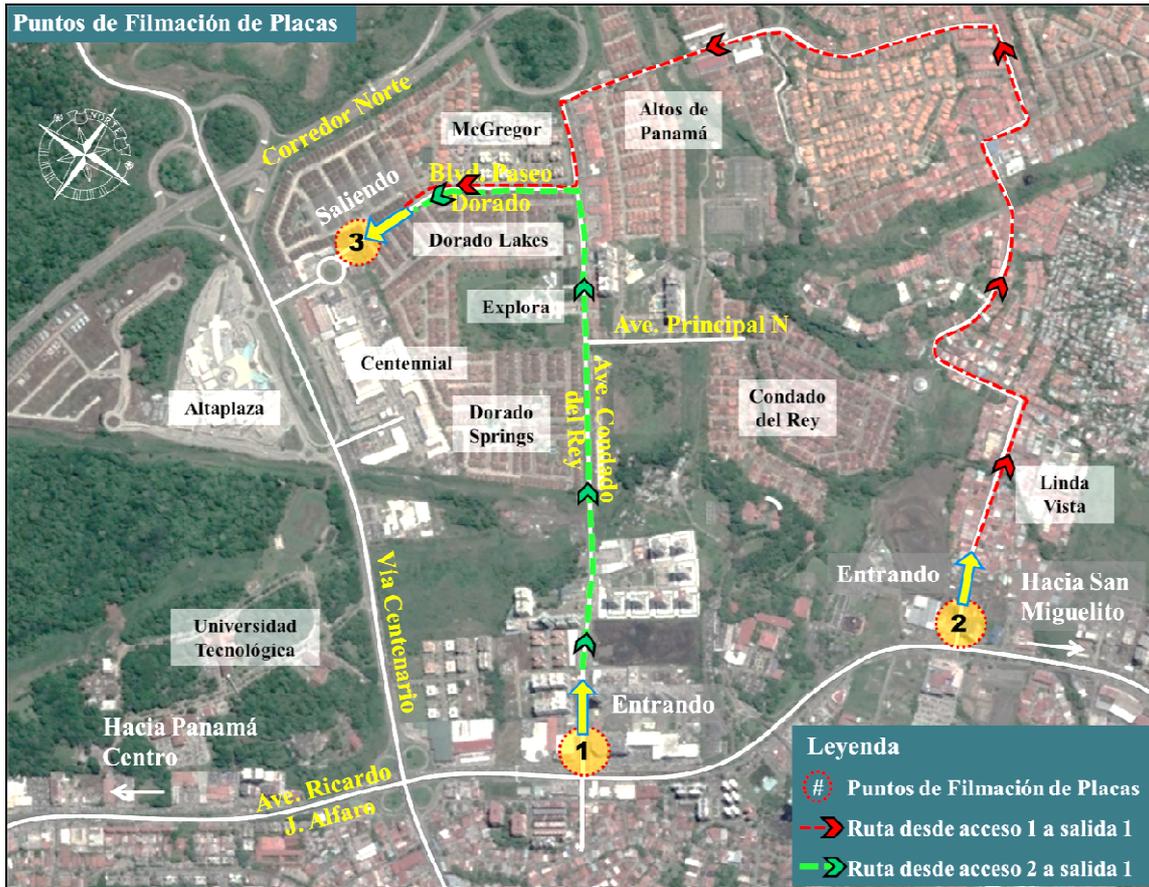
Figura 12: Rutas de vehículos que utilizan la Av. Condado del Rey como atajo hacia la Vía Centenario

La figura a continuación muestra las rutas designadas como viajes de interés, que realizan los vehículos como atajo hacia la Vía Centenario.
