ANEXO 3

TOMO 1_Anexos

PLAN LOCAL DE
ORDENAMIENTO TERRITORIAL_PLOT
DEL DISTRITO DE PANAMÁ

1 ANEXO I: PRECEDENTES INTERNACIONALES PARA LA PROPUESTA DE ZONIFICACIÓN

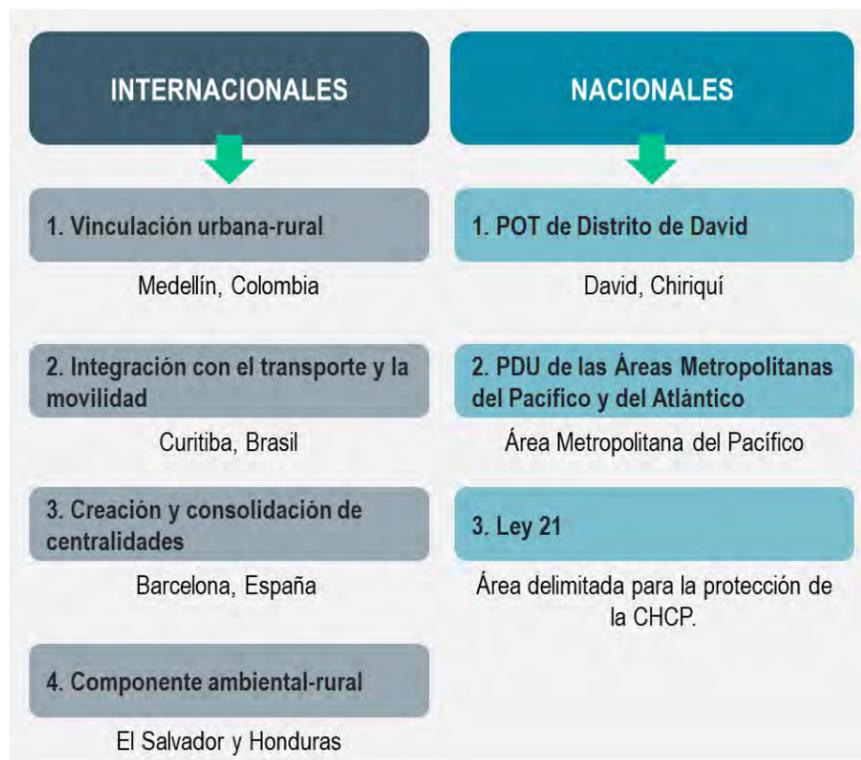
Figura 1. Esquema de los precedentes analizados

Como parte de la metodología para la elaboración del Plan Local, se realiza un análisis de casos o prácticas existentes en cuanto a instrumentos de ordenamiento territorial a nivel internacional y nacional; Que permitan informar de manera integral la propuesta de zonificación del POT del Distrito de Panamá. Estos casos han sido seleccionados en función de conceptos, principios u objetivos que puedan integrar la propuesta de zonificación.

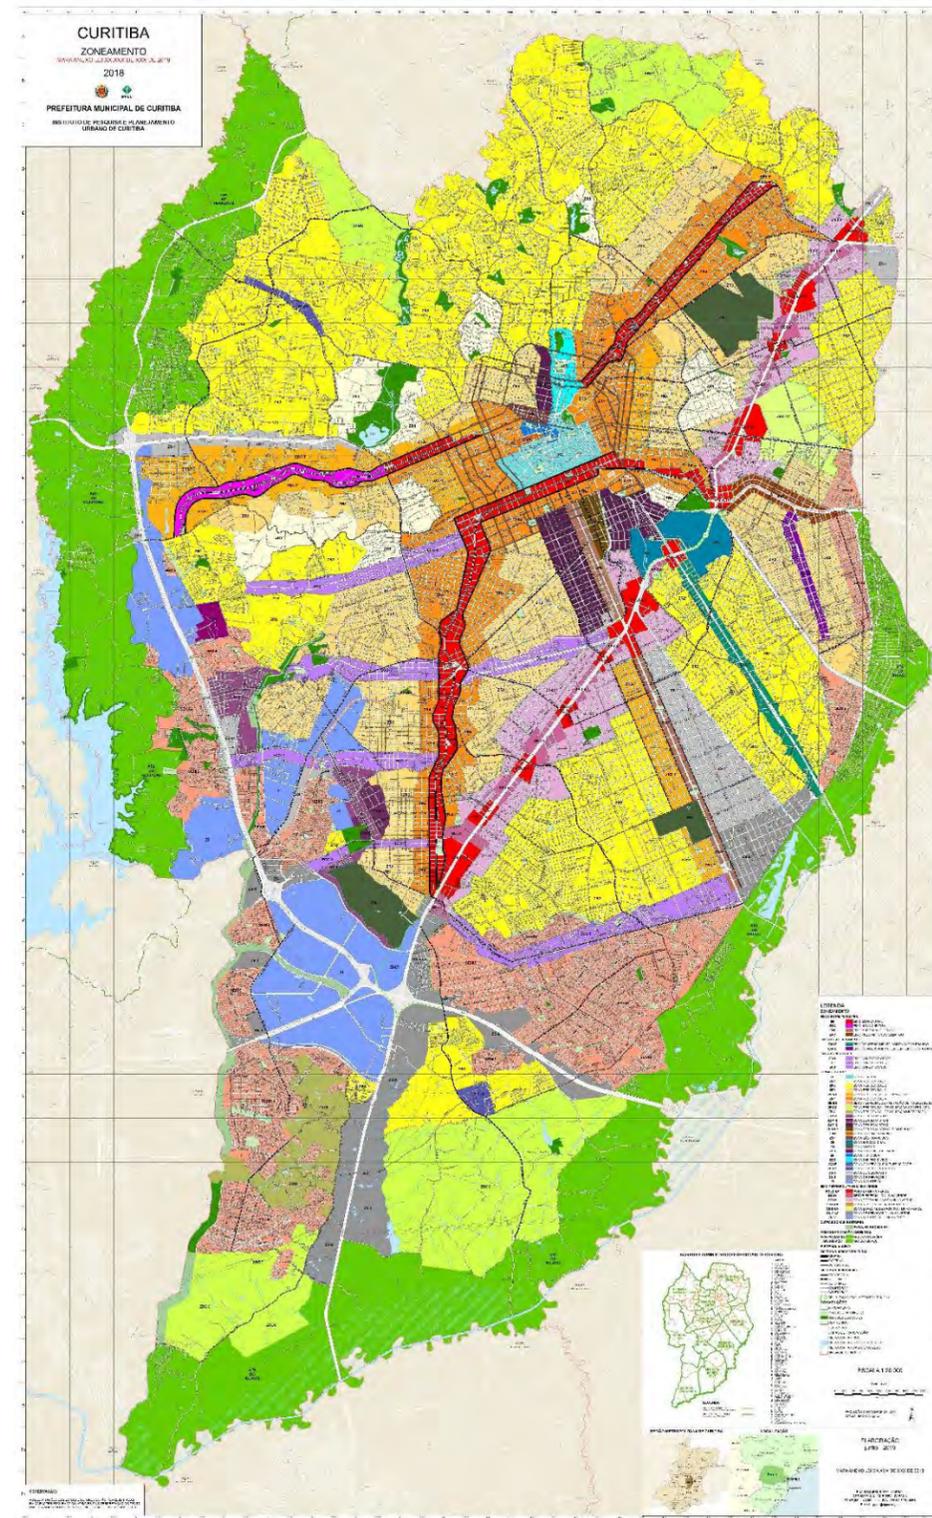
Imagen 2. Propuesta de Zonificación del POT de 2015 de Curitiba

Más aún, la ley de zonificación y uso del suelo establecen los siguientes usos clasificados en: i) habitacional; ii) comunitario; iii) comercial y de servicios; iv) industrial; v) agropecuario; y vi) de extracción (mineral y vegetal). Para tales usos, se establece una matriz de compatibilidad dónde se realizan las siguientes consideraciones para cada uso de suelo: actividades permitidas, toleradas, condicionadas y prohibidas. En términos normativos se definen los siguientes parámetros urbanísticos: i) tasa de ocupación; ii) coeficiente de aprovechamiento; iii) altura de edificación; iv) retiros frontales, laterales y posteriores; v) tasa de permeabilidad (%) y; vi) dimensión mínima de parcela.

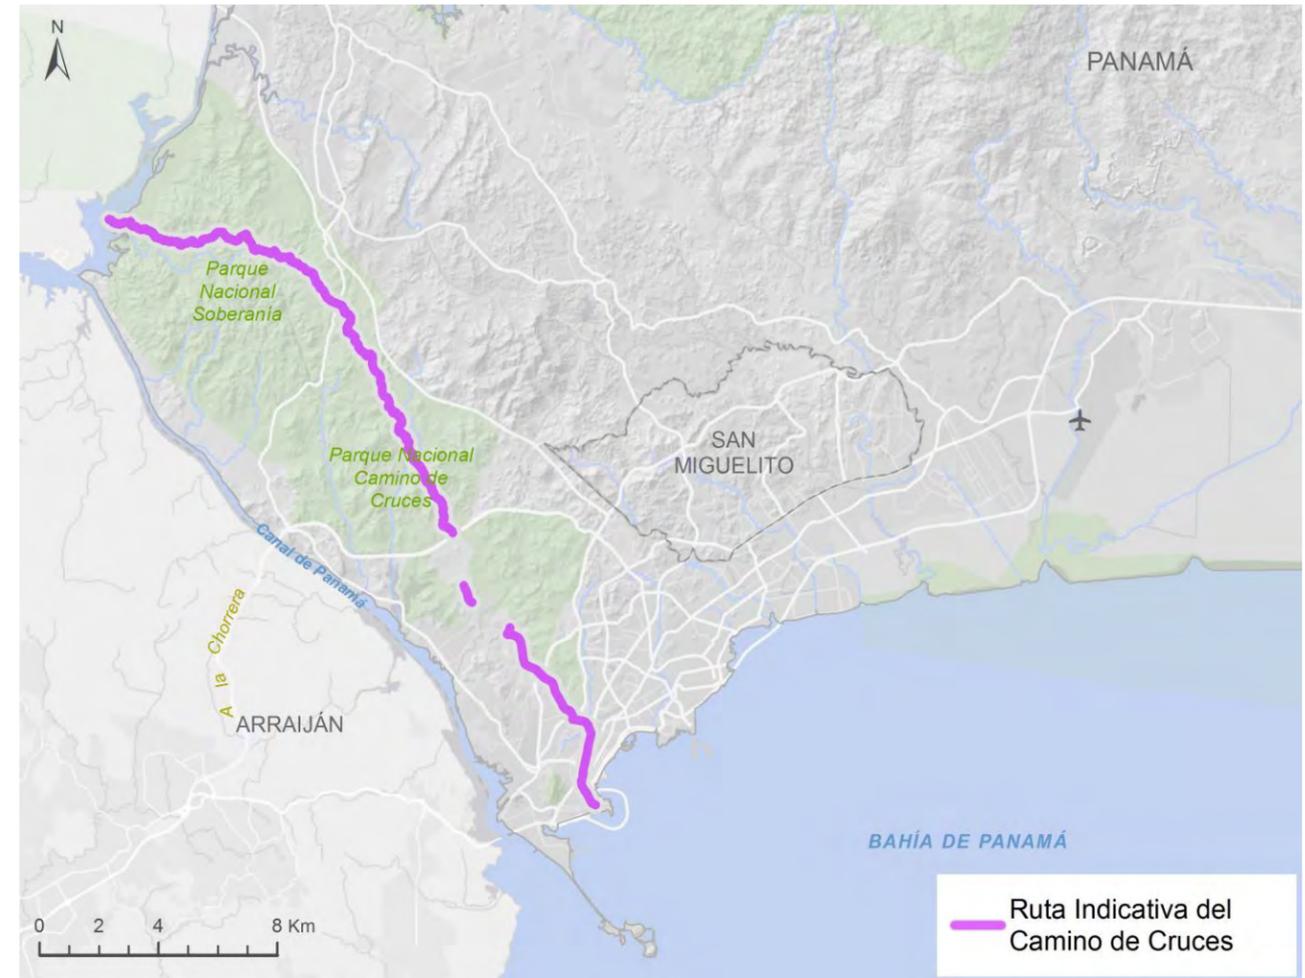
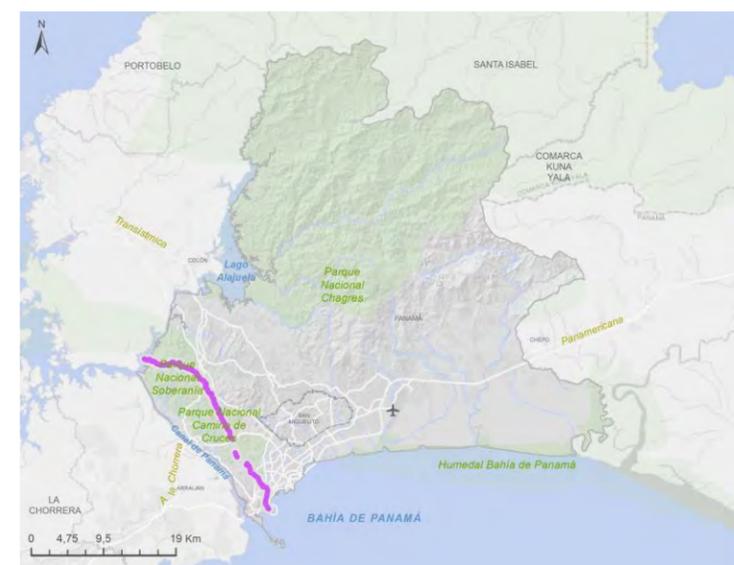
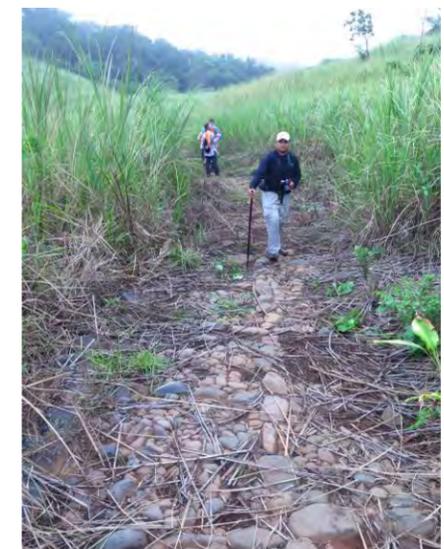
IDENTIFICACIÓN DEL BIEN - RUTA			FICHA No. PR01
Uso: Varios usos	Nombre: Ruta Indicativa del Camino de Cruces	Coordenadas: N/A Referencia: WGS84 UTM Zona 17N	Dirección: No aplica
Corregimiento: Varios corregimientos	No Finca: No aplica	Propietario: No aplica	Arquitecto: No aplica
PROTECCIÓN LEGAL			
Acuerdo 265, de 14 de noviembre de 2017. Consejo Municipal de Panamá.

CARACTERÍSTICAS	
<p>Esta ruta representa el antiguo alineamiento que tuvo el Camino de Cruces a su salida de la ciudad de Panamá hasta el poblado de Venta de Cruces cerca de lo que hoy conocemos como Gamboa. Fue una importante vía de comunicación para el intercambio comercial que se realizaba a través del istmo .</p>	
Estado de Conservación: Regular estado de conservación	Criterios: Cultural mundial, Singularidad, Tipológico, Histórico local,

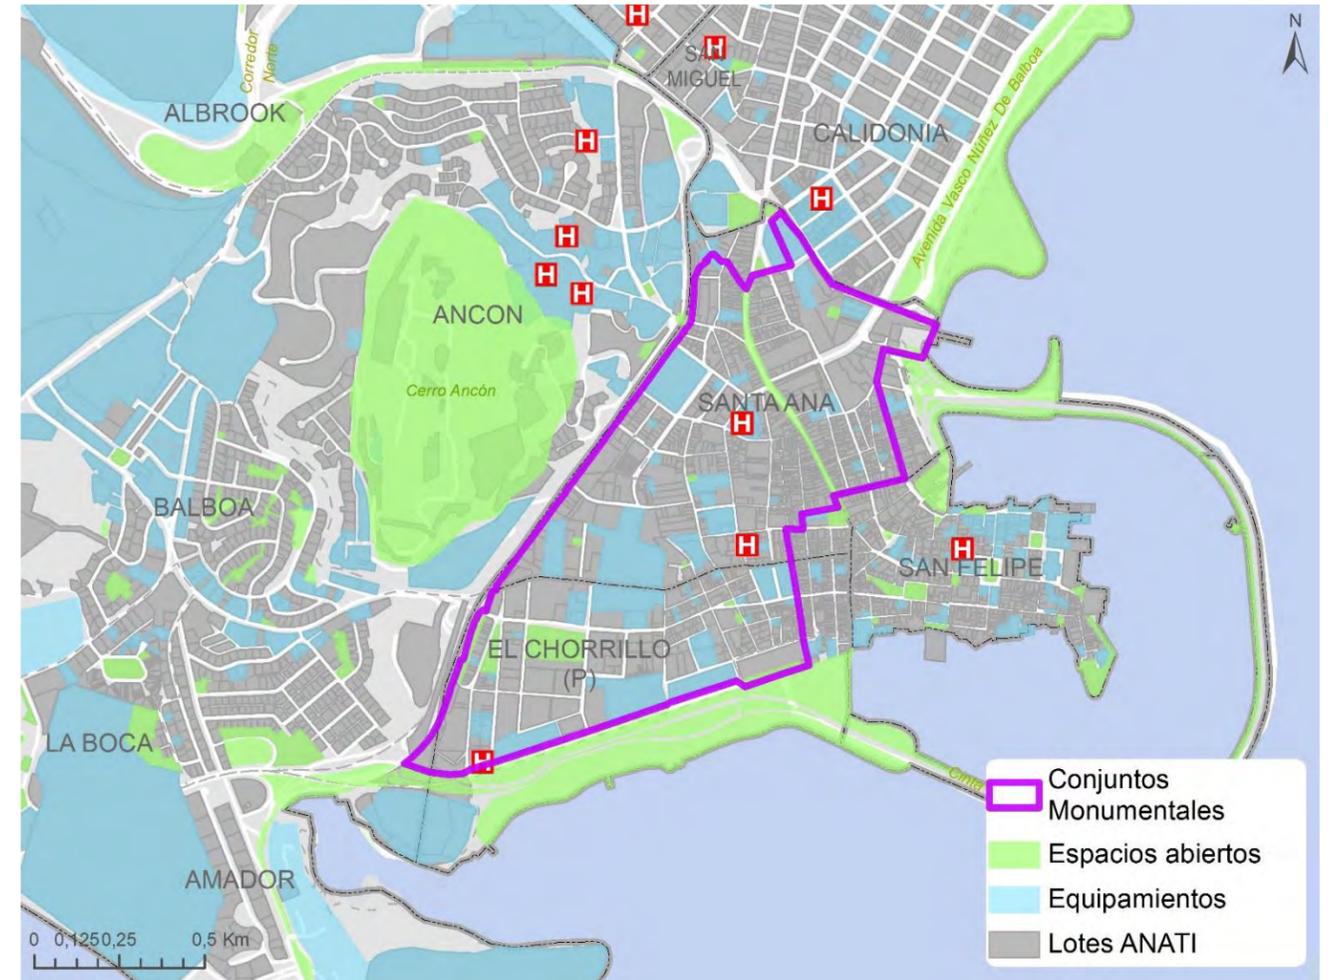
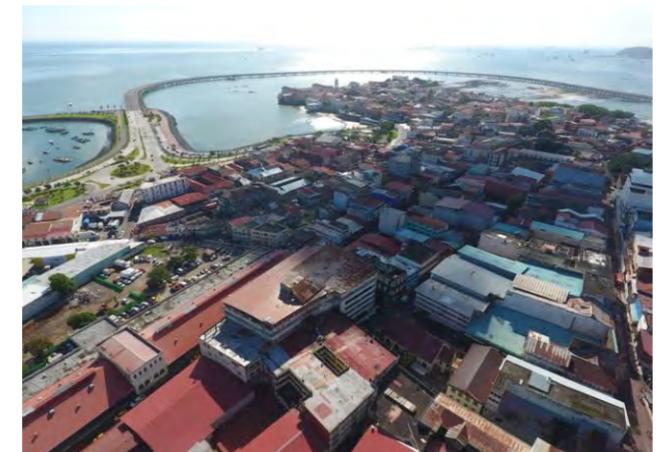
IDENTIFICACIÓN DEL BIEN - CONJUNTO			FICHA No. PC02
Uso: Varios usos	Nombre: Zona de Amortiguamiento del Casco Antiguo de la Ciudad de Panamá	Coordenadas: N/A Referencia: WGS84 UTM Zona 17N	Dirección: No aplica
Corregimiento: Santa Ana y El Chorrillo	No Finca: No aplica	Propietario: No aplica	Arquitecto: No aplica
PROTECCIÓN LEGAL			
No posee protección legal a junio de 2018, es del conocimiento del equipo consultor que el Municipio de Panamá adelanta las gestiones para la declaración de este sector como Sitio de Interés Cultural. El polígono propuesto se generó con base en al informe de la Oficina del Casco Antiguo No. DAI-12-025 Zona de Amortiguamiento Propuesta para la Propiedad de Patrimonio Mundial "Sitio Arqueológico de Panamá Viejo y Distrito Histórico de Panamá" (Panamá)(790BIS) - Fase Terrestre, del 16 de mayo de 2012. Preparado por la Dra. Katti Osorio.

CARACTERÍSTICAS	
<p>Esta zona se caracteriza por su variedad de edificios, diseñados para albergar los diversos requerimientos de la época en que se construían. Pueden encontrarse construcciones de la década del 20 que fueron realizadas de hormigón armado, bloques y madera para casas de alquiler que contaban con novedosas comodidades como los baños independientes y las cocinas. También pueden hallarse de la década del 40 edificios hechos por el estado para familias de bajos recursos, muchos de ellos con expresiones racionalistas. Algunos conjuntos arquitectónicos que se encuentran en esta zona son llamativos y vistosos a partir del juego de sus volúmenes y la asimetría de su composición similares a los que se construían en Bella Vista y la Exposición. Otra tipología que puede hallarse en la zona son los edificios mixtos, con residencias en las plantas altas y comercios y servicios en la planta baja y los edificios de carácter monumental en bancos e instituciones de influencia Art Déco y fuertes aires de modernidad.</p>

Estado de Conservación: Regular estado de conservación	Criterios: Cultural mundial, Singularidad, Tipológico, Tradición, Histórico local, Ambiental.

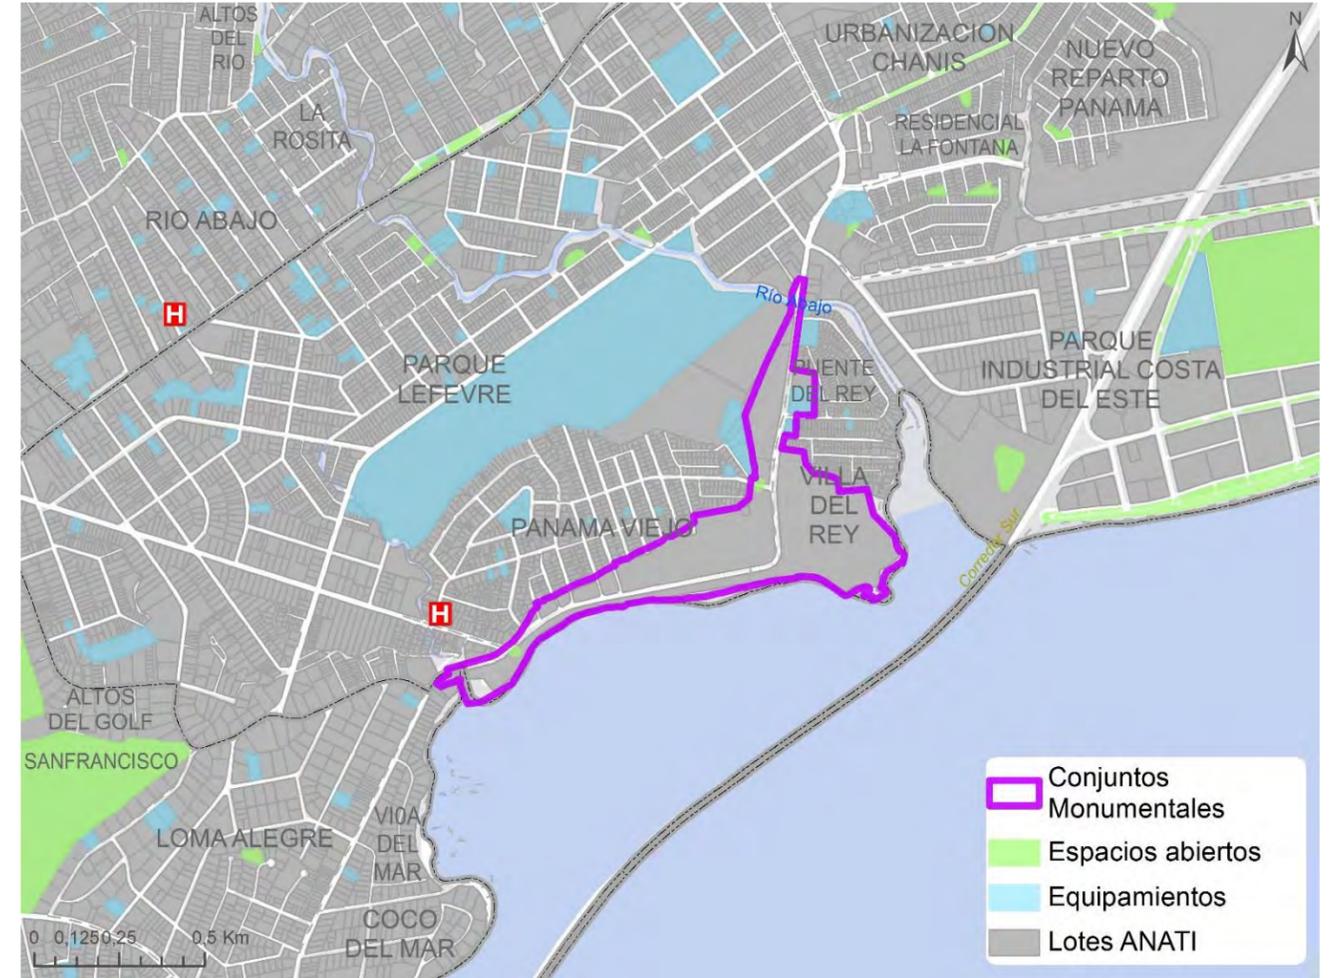
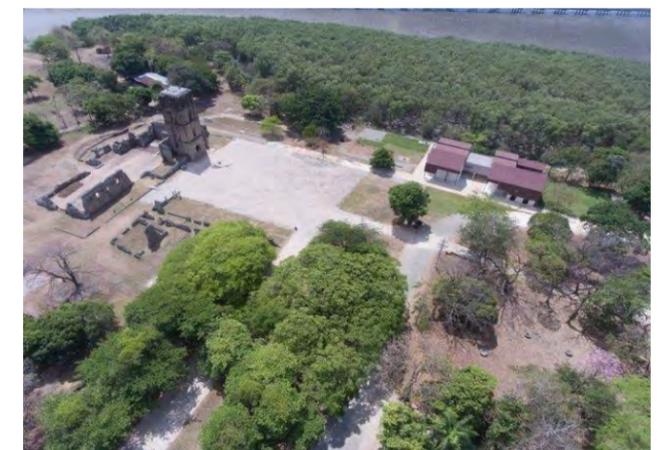
IDENTIFICACIÓN DEL BIEN - CONJUNTO			FICHA No. PC04
Uso: Recreativo/ cultural	Nombre: Conjunto Monumental Histórico de Panamá Viejo	Coordenadas: N/A Referencia: WGS84 UTM Zona 17N	Dirección: No aplica
Corregimiento: Parque Lefevre	No Finca: 277131	Propietario: Instituto Nacional de Cultura	Arquitecto: No aplica
PROTECCIÓN LEGAL			
Ley 91 del 22 de diciembre 1976. Ley 16 del 22 de mayo de 2007.

CARACTERÍSTICAS	
<p>Contiene los restos del asentamiento de la ciudad de Panamá en el sitio de su fundación en 1519. Este conjunto de ruinas está incluido en la lista de Patrimonio Mundial de la UNESCO. Su trazado urbano de inicios del siglo XVI es una muestra del urbanismo colonial temprano desarrollado en América.</p>	
<p>Estado de Conservación: Buen estado de conservación</p>	<p>Criterios: Cultural mundial, Singularidad, Tipológico, Histórico local, Ambiental</p>

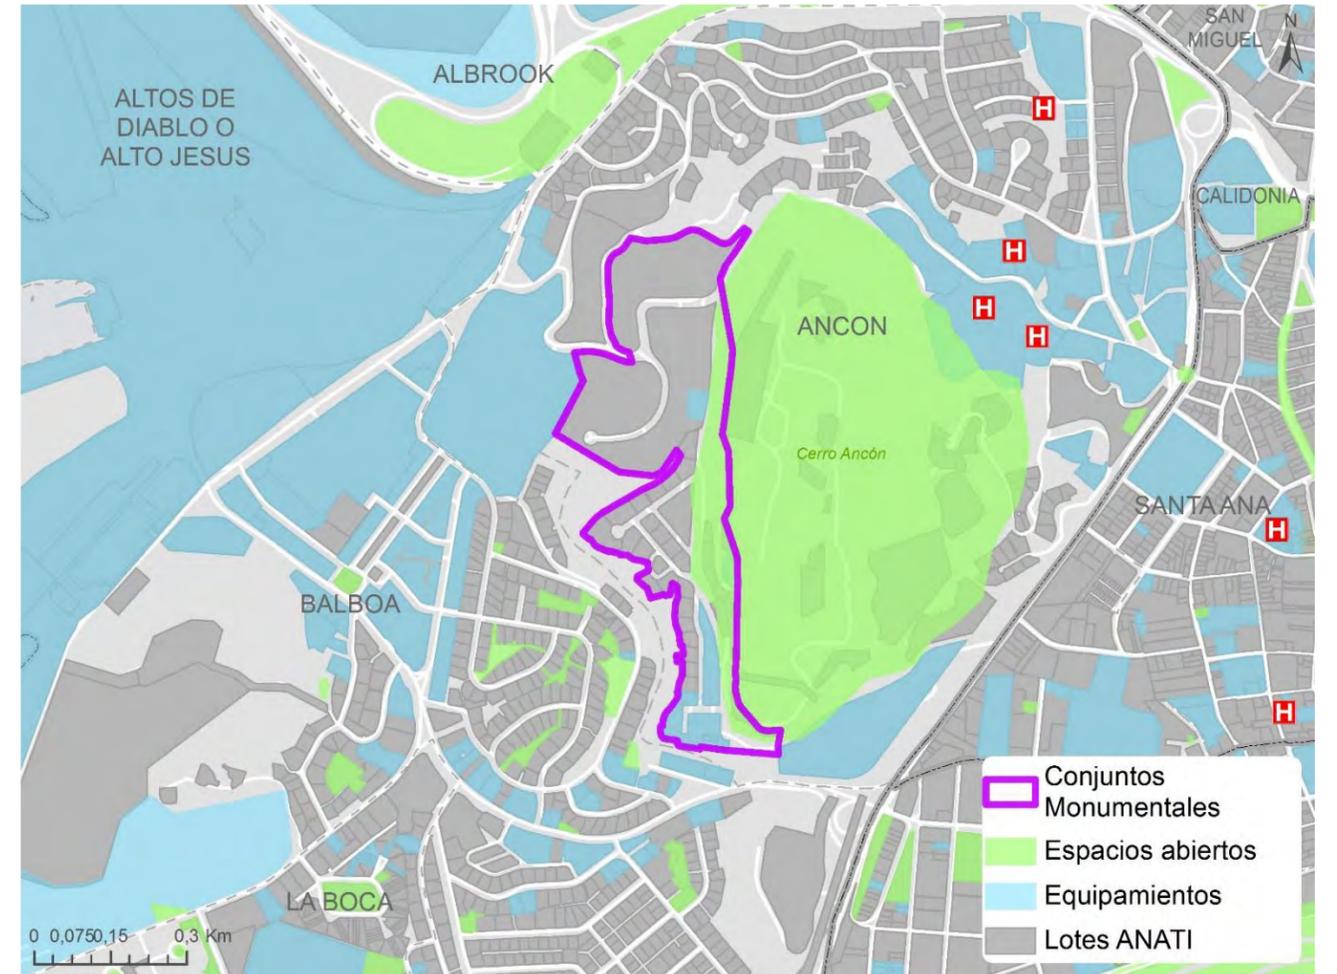
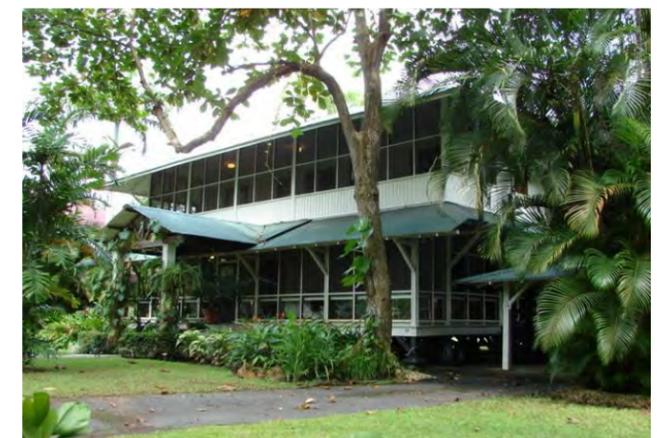
IDENTIFICACIÓN DEL BIEN - CONJUNTO			FICHA No. PC10
Uso: Varios usos	Nombre: Conjunto Quarry Heights	Coordenadas: N/A Referencia: WGS84 UTM Zona 17N	Dirección: Corregimiento de Ancón
Corregimiento: Ancón	No Finca: No aplica	Propietario: No aplica	Arquitecto: P. O. Wright
PROTECCIÓN LEGAL

CARACTERÍSTICAS	
<p>Este conjunto comenzó a construirse a partir de 1914 cuando se instaló en esos predios una base militar norteamericana. Allí se hallan las construcciones de madera más antiguas de la Zona del Canal y se caracterizan por estar elevadas sobre pilotes con amplios porches y techos de láminas acanaladas.</p>	
<p>Estado de Conservación: Buen estado de conservación</p>	<p>Criterios: Tipología, Integridad, Histórico local, Ambiental</p>

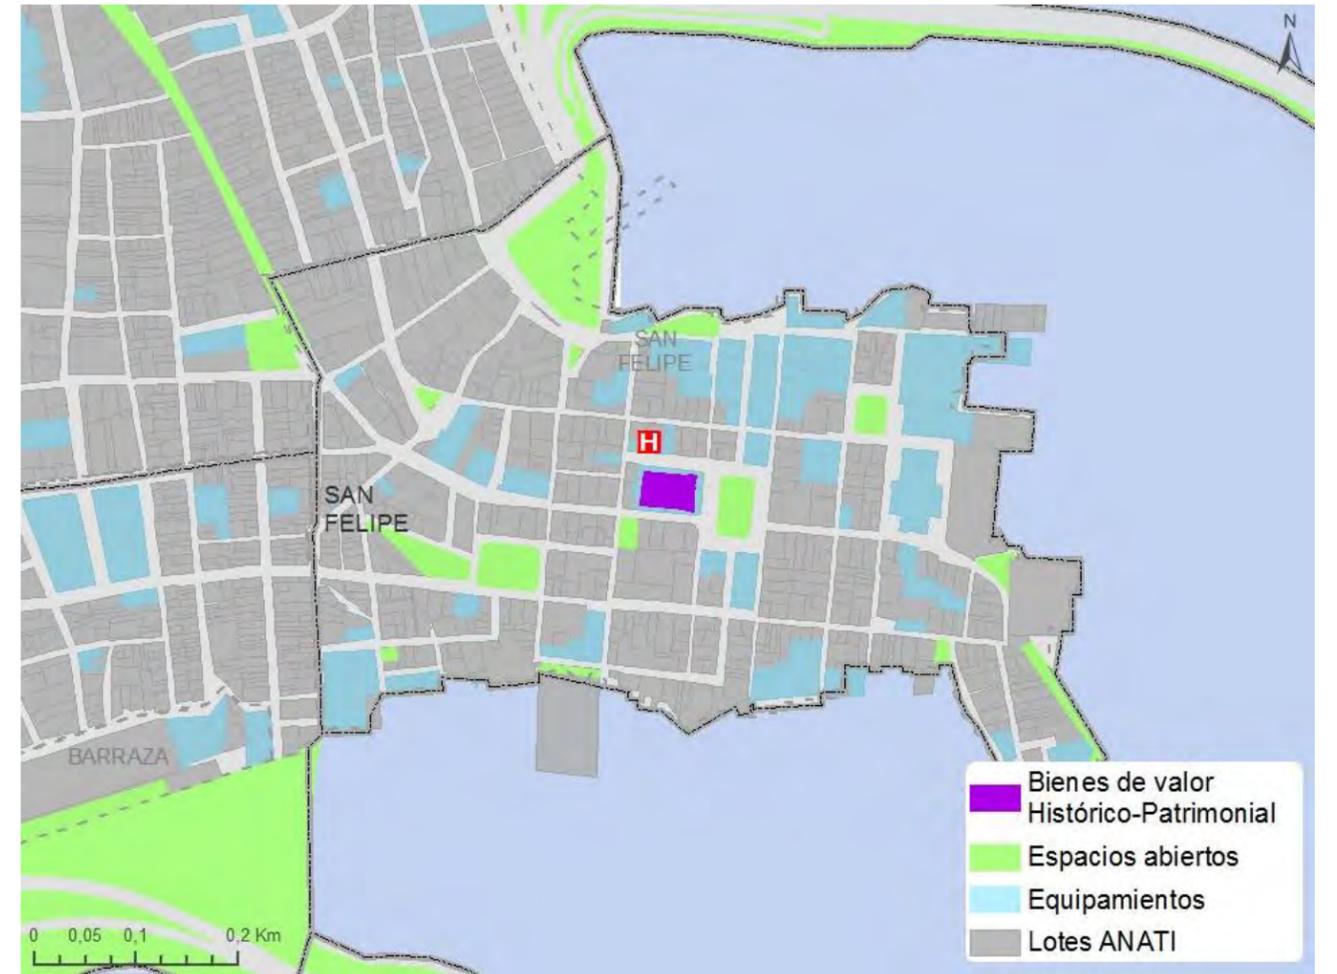
IDENTIFICACIÓN DEL BIEN: EDIFICACIÓN			FICHA No. P0101
Uso: Religioso	Nombre: La catedral Metropolitana	Coordenadas: 661031.00, 989935.00 Referencia: WGS84 UTM Zona 17N	Dirección: Calle 7 Este, entre avenida Central y Pedro J. Sosa, frente a la plaza de la Independencia.
Corregimiento: San Felipe	No Finca: No disponible	Propietario: Arquidiócesis de Panamá	Arquitecto: Nicolás Rodríguez y Otros
PROTECCION LEGAL			
Ley 68 del 11 de junio de 1941

CARACTERÍSTICAS TIPOLOGICAS / HISTÓRICAS	
Es la principal iglesia del Casco Antiguo, construida a partir de 1674, de características sobrias y espaciosa, es un ejemplo importante de la arquitectura religiosa del siglo XVII y XVIII.	
Estado de Conservación: Buen estado de conservación	Criterios: Cultural Mundial, Tipológico, Paisaje cultural, Tradición, Histórico local, Ambiental.

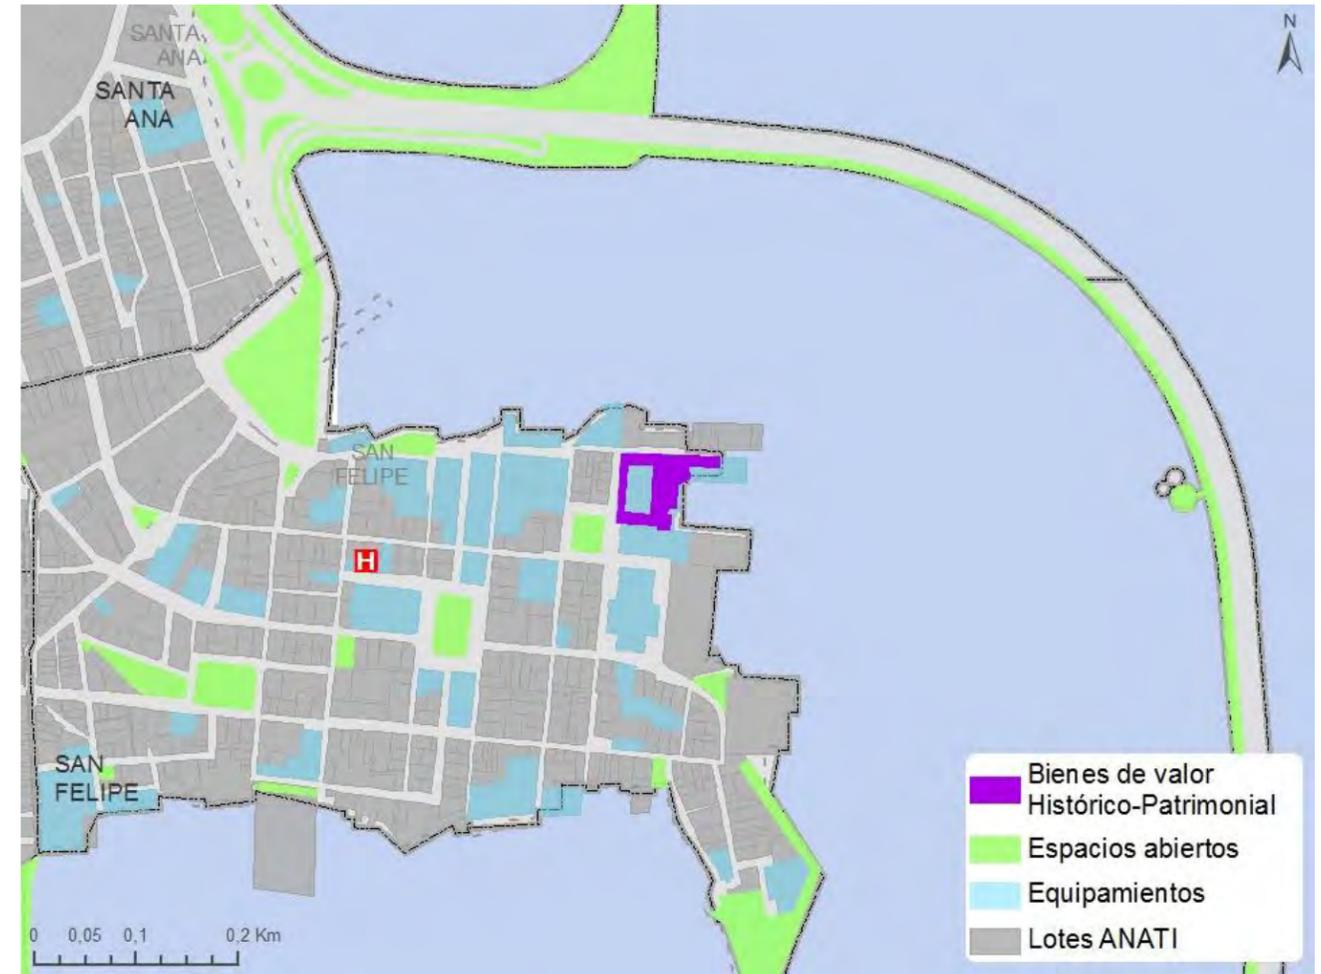
IDENTIFICACIÓN DEL BIEN: EDIFICACIÓN			FICHA No. P0104
Uso: Institucional	Nombre: Cancillería y Salón Bolívar	Coordenadas: 661253.44 , 990025.45 Referencia: WGS84 UTM Zona 17N	Dirección: Calle 3
Corregimiento: San Felipe	No Finca: 23998 25703	Propietario: La Nación	Arquitecto: El hermano Ernesto de la orden de los hermanos Cristianos, Alvaro González Claire y Raúl Murillo
PROTECCION LEGAL			
Ley 63 del 6 de junio de 1941.

CARACTERÍSTICAS TIPOLOGICAS / HISTÓRICAS	
<p>Este edificio ha sufrido diferentes transformaciones desde el siglo XVIII, fue uno de los conventos más grandes de la ciudad. (San Francisco) En su interior se encuentra el Salón Bolívar, lugar donde se celebró en 1862 el Congreso Anfictiónico convocado por Simón Bolívar.</p>	
<p>Estado de Conservación: Buen estado de conservación</p>	<p>Criterios: Cultural Mundial, Tipológico, Paisaje cultural, Tradición, Histórico local, Ambiental.</p>

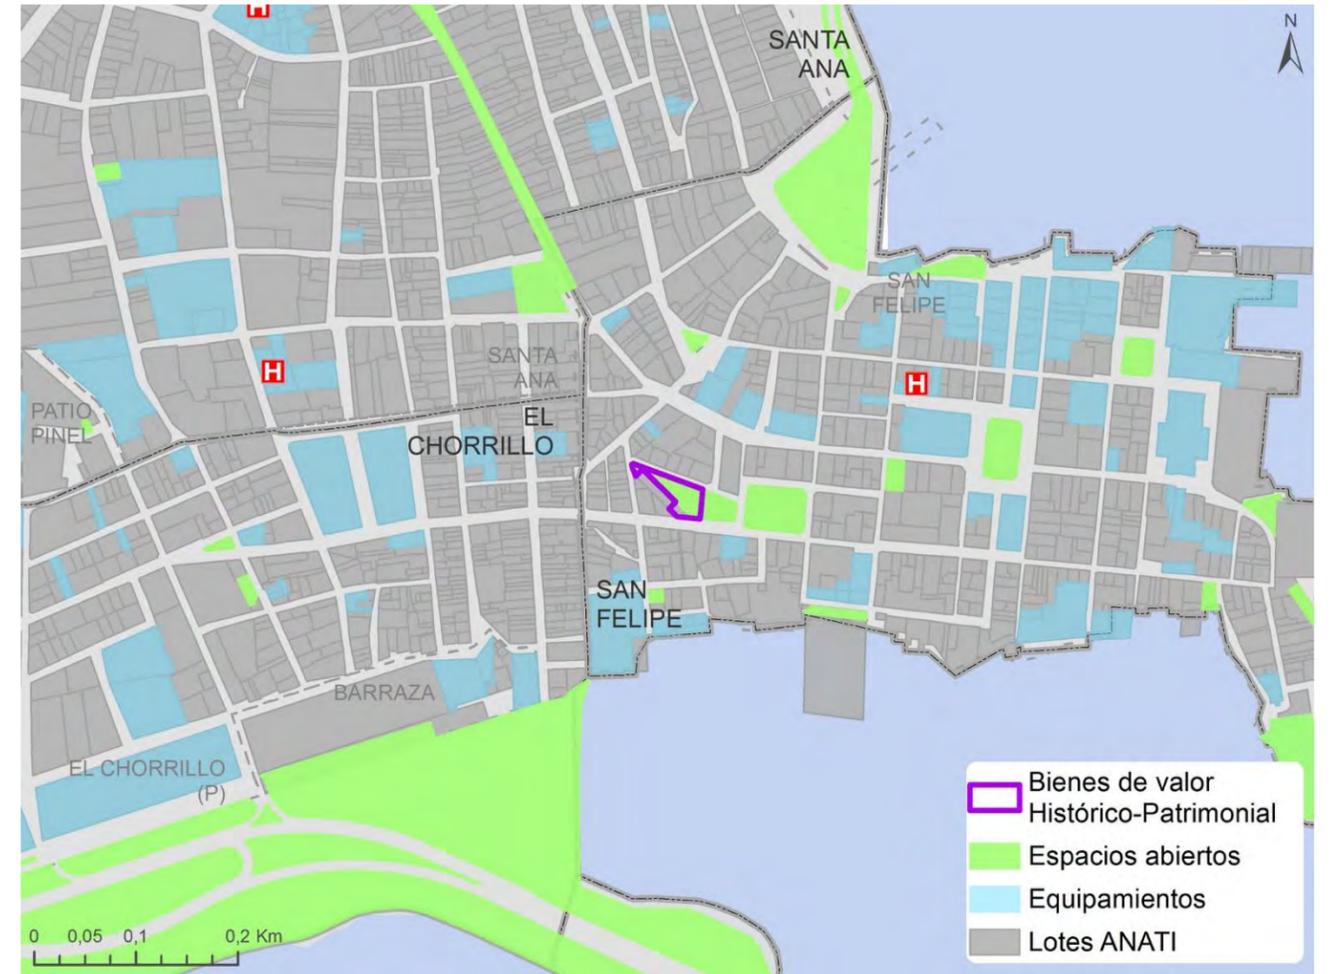
CARACTERÍSTICAS TIPOLOGICAS / HISTÓRICAS	
<p>Baluartes Mano de Tigre. Es uno de los pocos restos visibles de la muralla que poseía la ciudad en su tramo terrestre. Es una muestra importante de construcción masiva de mampostería, refleja el carácter amurallado de la antigua ciudad.</p>	
<p>Estado de Conservación: Regular estado de conservación</p>	<p>Criterios: Cultural Mundial, Tipológico, Paisaje cultural, Histórico local, Ambiental.</p>

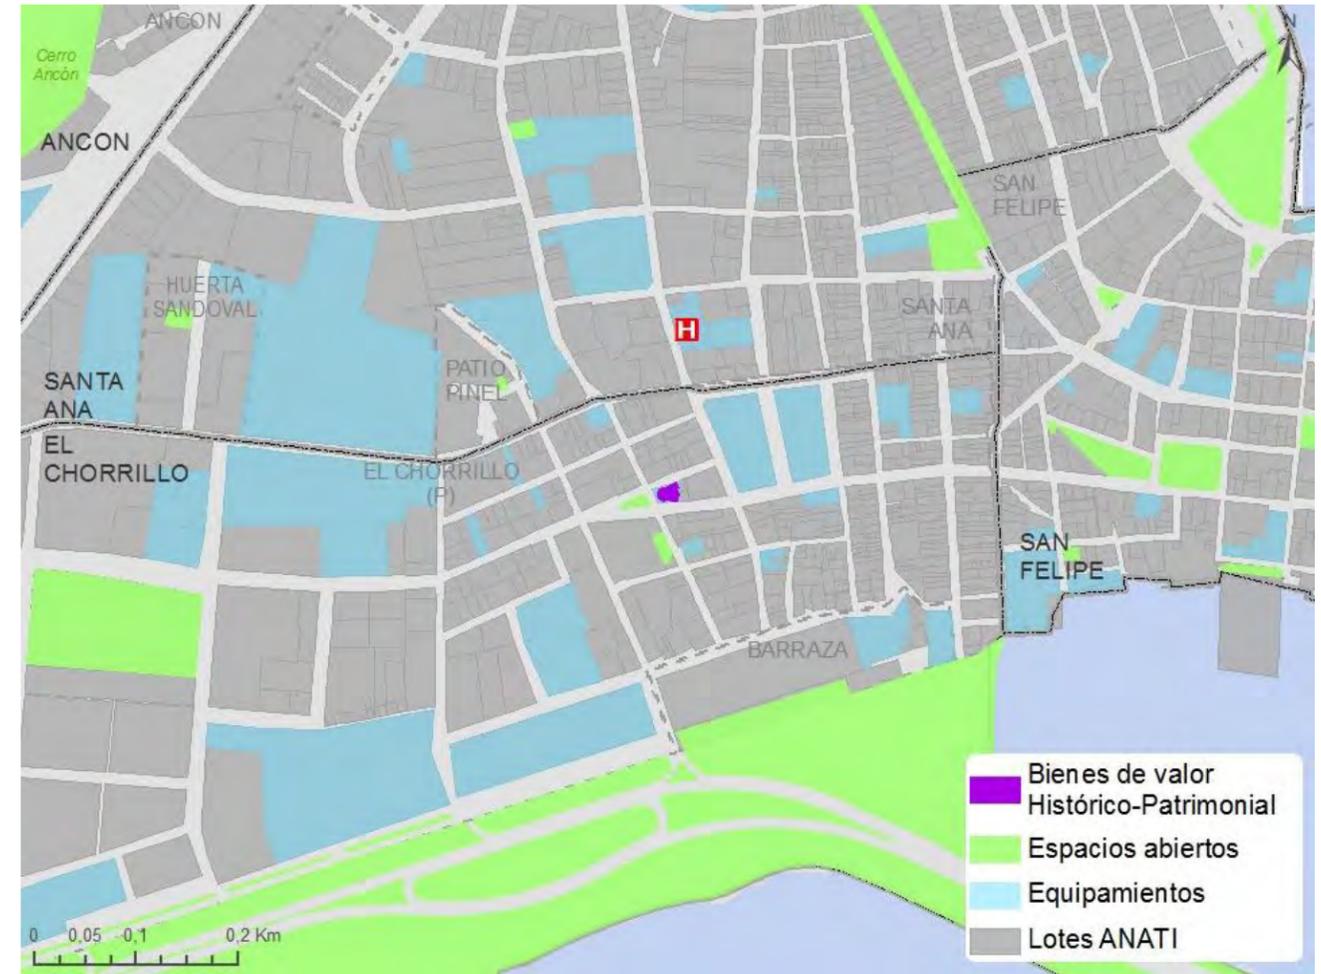
CARACTERÍSTICAS TIPOLOGICAS / HISTÓRICAS	
<p>Edificio del año 1937. Representa dentro del contexto que lo alberga, un hito arquitectónico y ambiental logrado por su peculiar alero de hormigón armado en forma de visera y sus formas curvas con influencias del expresionismo y del Streamline Style.</p>	
Estado de Conservación: Buen estado de conservación	Criterios: Tipológico, Ambiental.

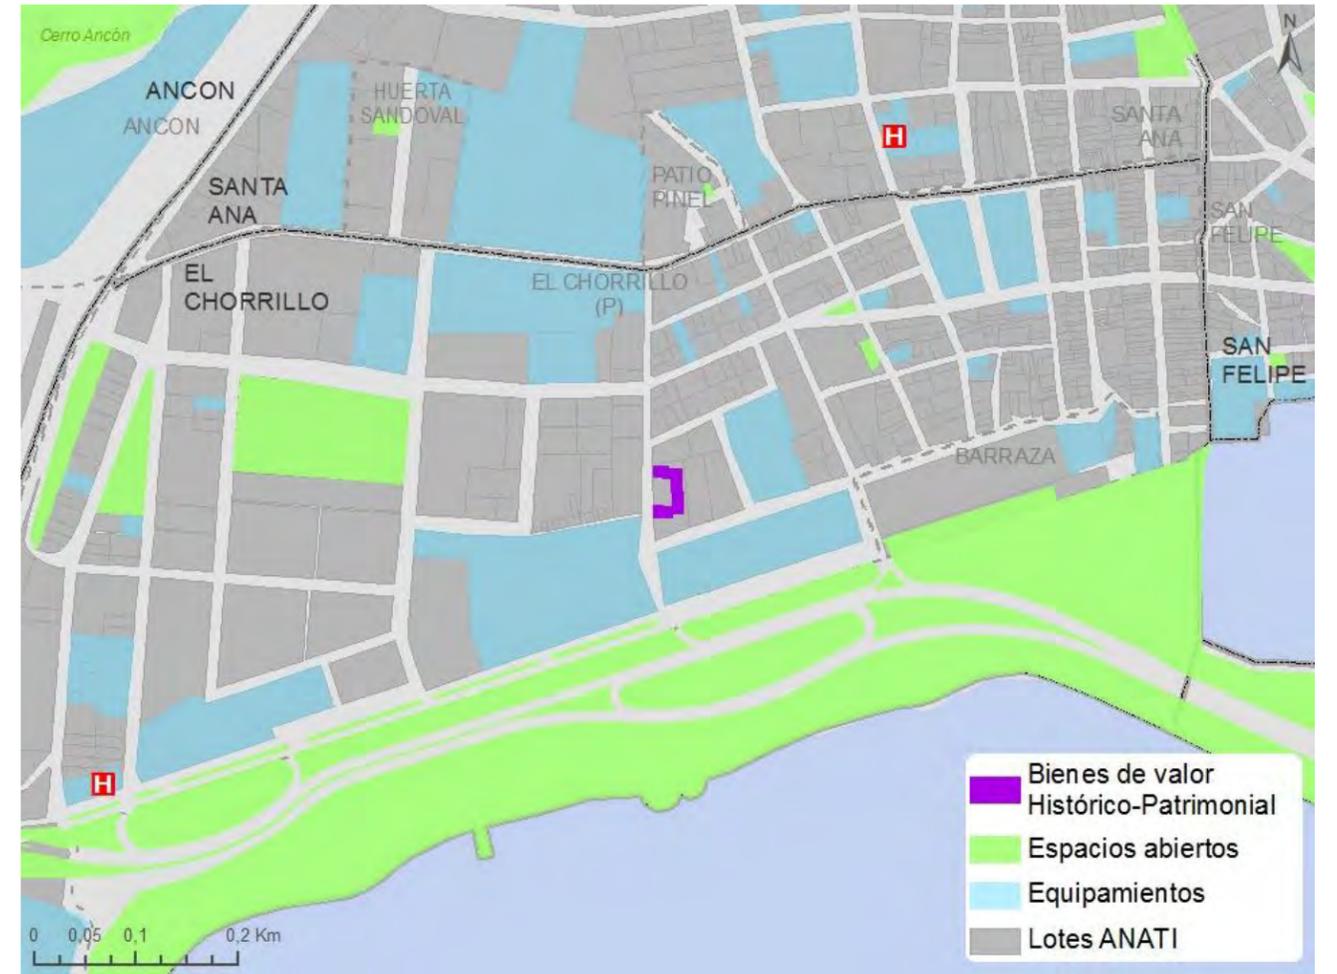
CARACTERÍSTICAS TIPOLOGICAS / HISTÓRICAS	
<p>Es el mejor conservado de la serie de edificios multifamiliares construidos por el Banco de Urbanización y Rehabilitación. Fue edificado en 1948 con un lenguaje racionalista que logró a través de la escala y las formas arquitectónicas integrar armónicamente el edificio dentro de su entorno urbano.</p>	
Estado de Conservación: Regular estado de conservación	Criterios: Tipológico, Ambiental.

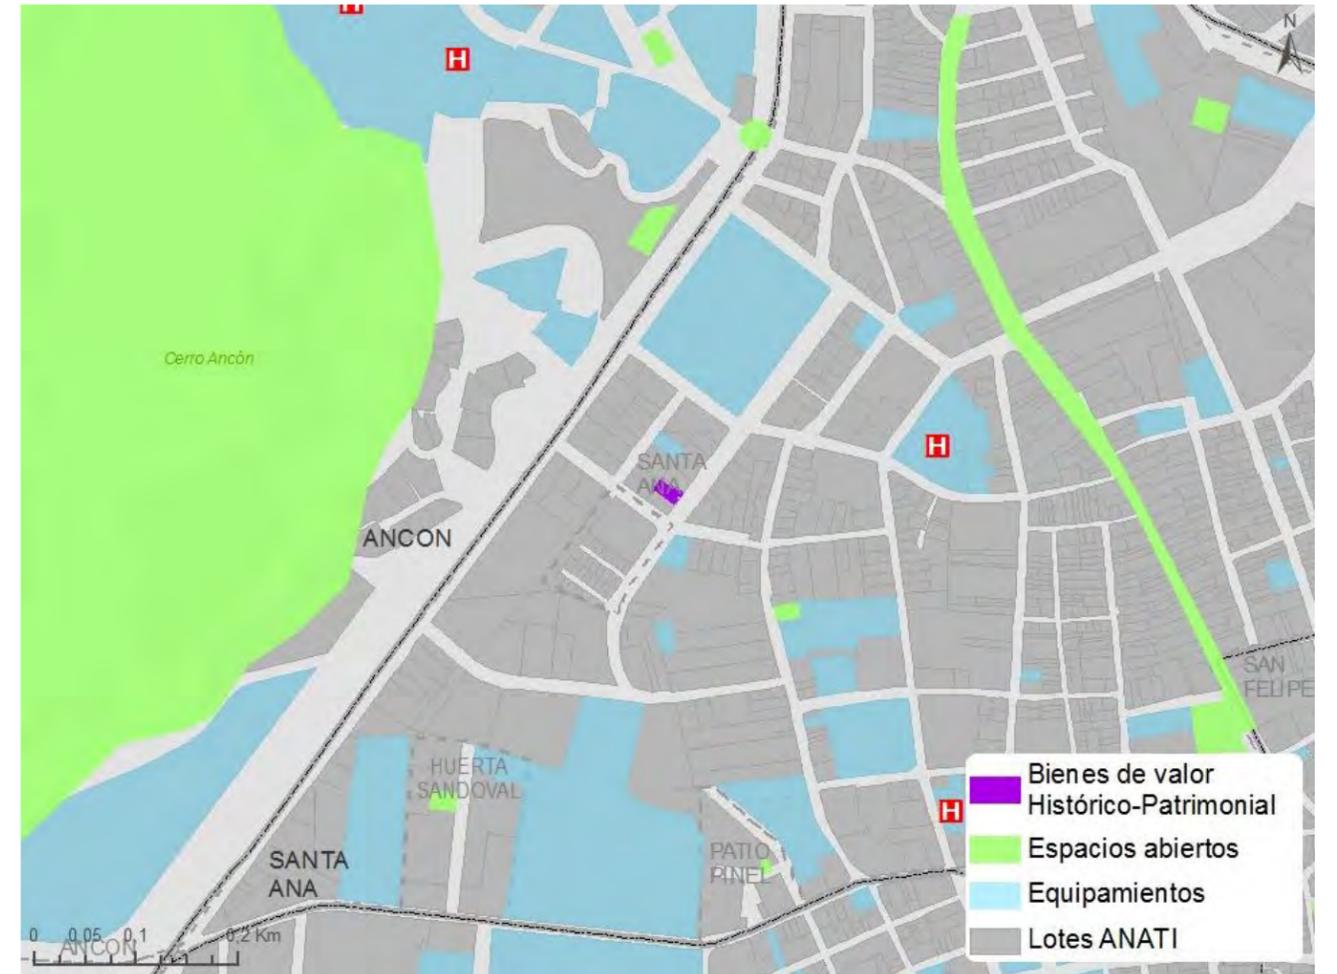
IDENTIFICACIÓN DEL BIEN: EDIFICACIÓN			FICHA No. P0302
Uso: Residencial	Nombre: Urbanización el Trapiche	Coordenadas: 660102.67 , 990293.947 Referencia: WGS84 UTM Zona 17N	Dirección: Calle Darién y Juan B. Sosa
Corregimiento: Santa Ana	No Finca: 53714	Propietario: Varios	Arquitecto: No disponible
PROTECCION LEGAL

CARACTERÍSTICAS TIPOLOGICAS / HISTÓRICAS	
<p>Este complejo urbano destinado inicialmente para clase media constituye un caso peculiar dentro de la imagen urbana de la ciudad. Mediante la conjugación de gran variedad de estilos y tipos arquitectónicos, amplios portales y balcones, logra una expresión formal muy pintoresca que lo distingue.</p>	
Estado de Conservación: Buen estado de conservación	Criterios: Tipológico, Integridad.

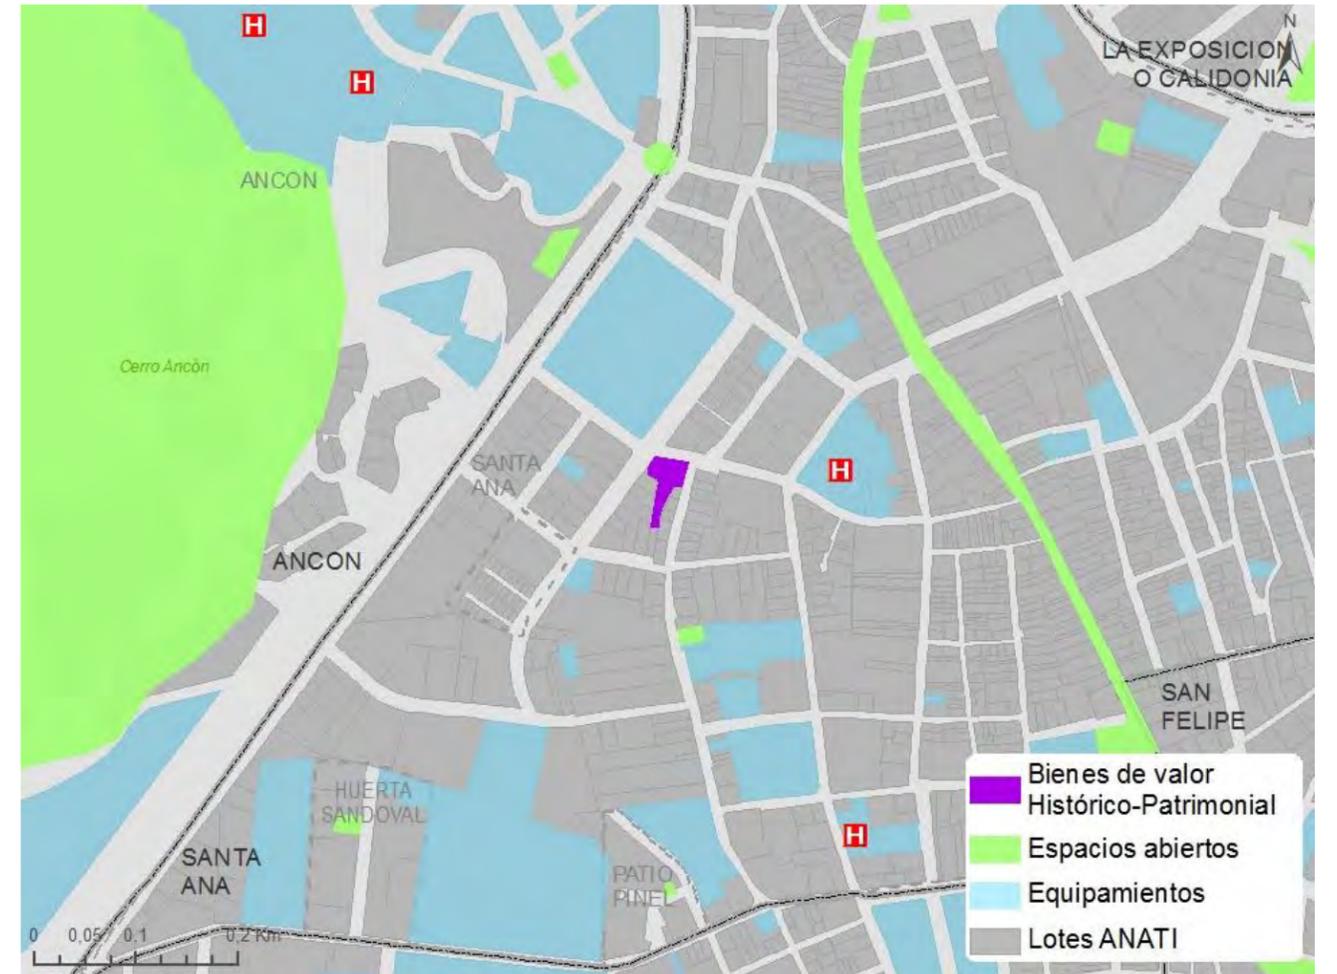
CARACTERÍSTICAS TIPOLOGICAS / HISTÓRICAS	
<p>Este edificio construido entre 1936 y 1937 es uno de los ejemplares mejor conservados de la arquitectura moderna temprana de Panamá, con formas bien definidas en su fachada y un diseño planimétrico muy funcional que demuestran su fuerte carácter racionalista.</p>	
Estado de Conservación: Buen estado de conservación	Criterios: Tipológico, Integridad.

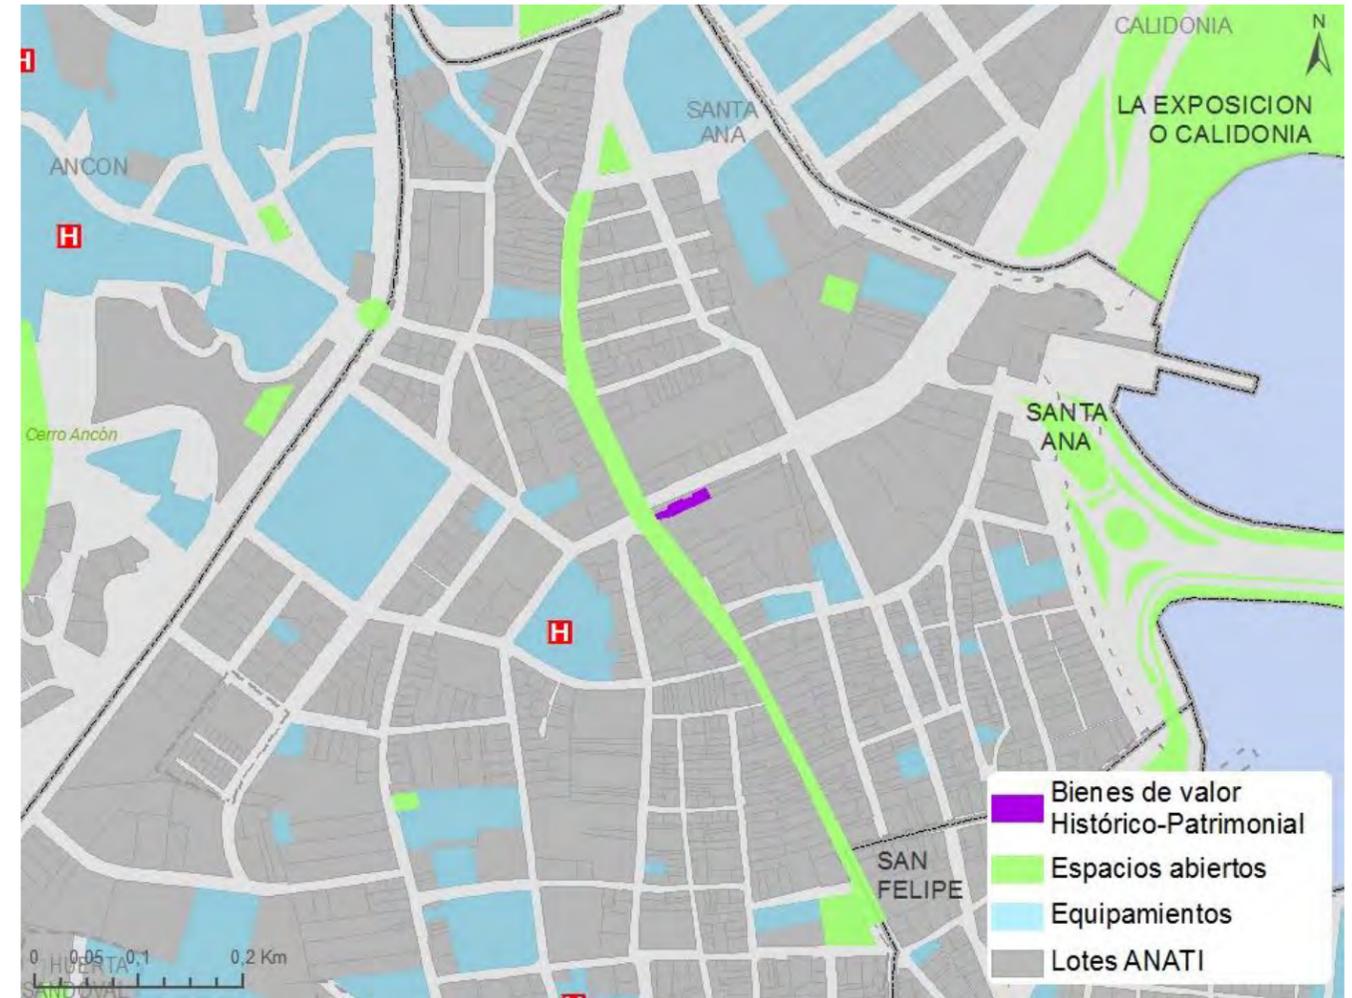
IDENTIFICACIÓN DEL BIEN: EDIFICACIÓN			FICHA No. P0307
Uso: Mixto	Nombre: Edificio Kodak	Coordenadas: 660456.22, 990091.69 Referencia: WGS84 UTM Zona 17N	Dirección: Avenida Central y calle 17 Oeste
Corregimiento: Santa Ana	No Finca: 970	Propietario: No disponible	Arquitecto: Wright & Schay y Harold Sander (proyecto original) Mallol y Wolfschoon (reforma de planta baja)
PROTECCION LEGAL

CARACTERÍSTICAS TIPOLOGICAS / HISTÓRICAS	
<p>Fue construido en 1946 y es considerado uno de los edificios de la vanguardia postmodernista en Panamá, con formas alusivas al Art Déco, al expresionismo alemán y el Stream Style .</p>	
Estado de Conservación: Buen estado de conservación	Criterios: Tipológico, Histórico local.
