ANEXO 3

TOMO 1_Anexos

PLAN LOCAL DE
ORDENAMIENTO TERRITORIAL_PLOT
DEL DISTRITO DE PANAMÁ

1 ANEXO I: PRECEDENTES INTERNACIONALES PARA LA PROPUESTA DE ZONIFICACIÓN

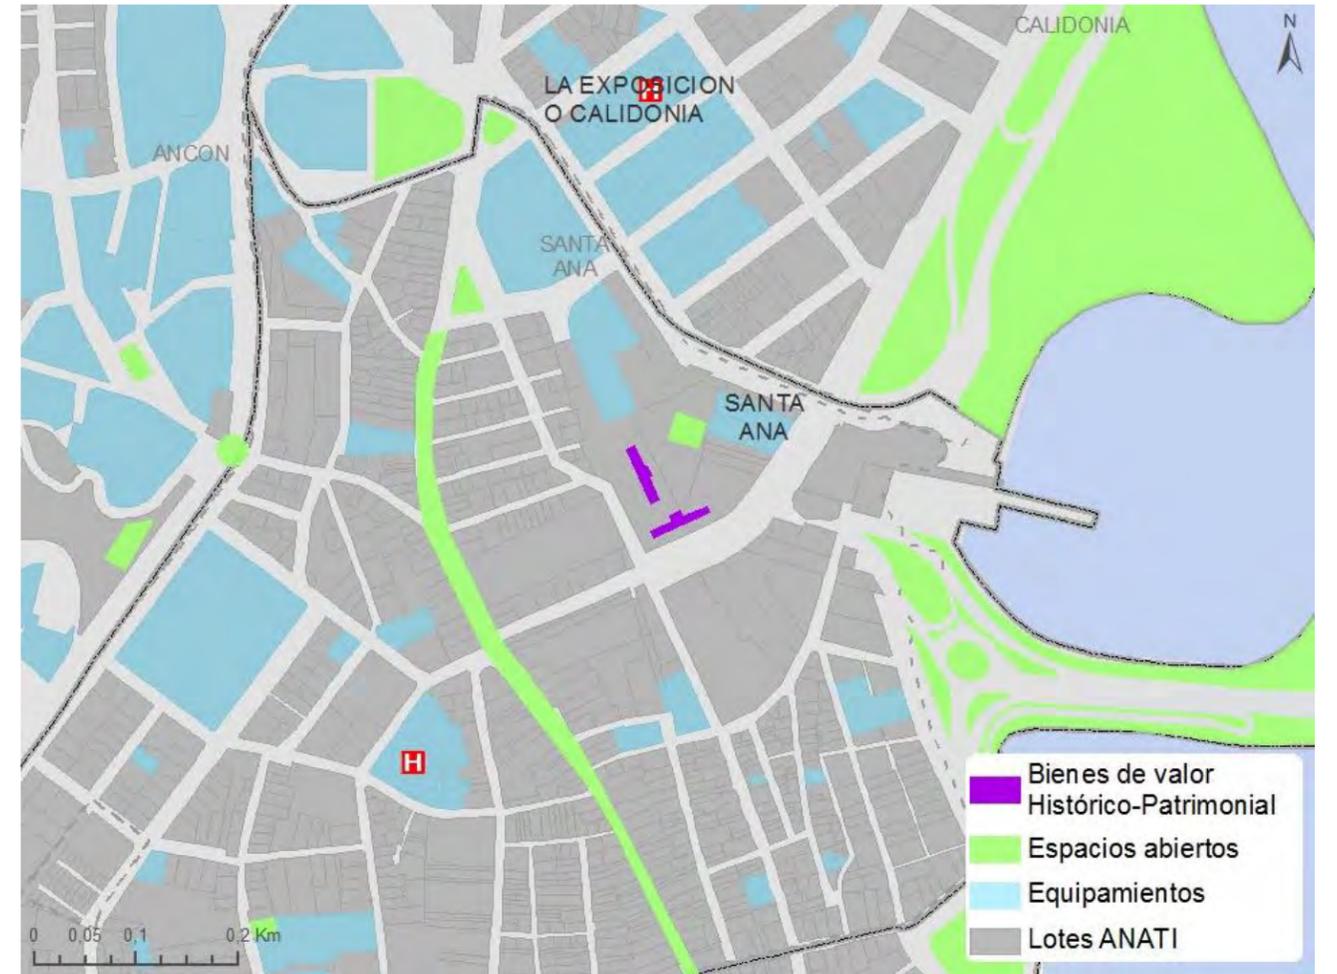
CARACTERÍSTICAS TIPOLOGICAS / HISTÓRICAS	
<p>Edificados entre 1964 y 1965, estos edificios multifamiliares constituyen unos de los escasos ejemplares que fueron realizados en Panamá siguiendo la idea de construir edificios de diseño estandarizado, cuando se difundió el concepto internacional del "superbloque" para las viviendas de interés social.</p>	
Estado de Conservación: Buen estado de conservación	Criterios: Singularidad, Tipológico, Histórico local.

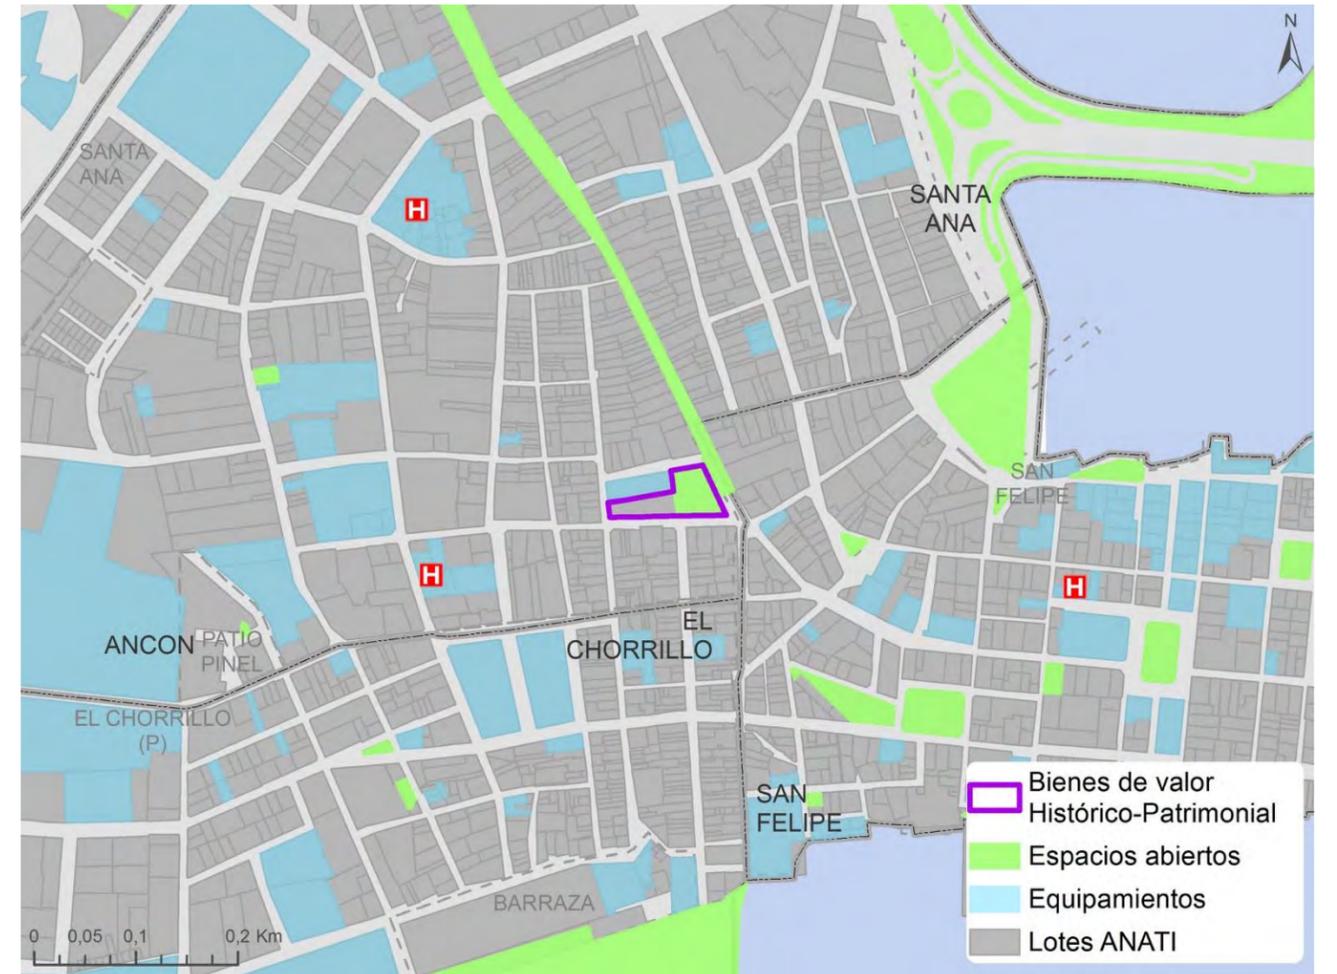
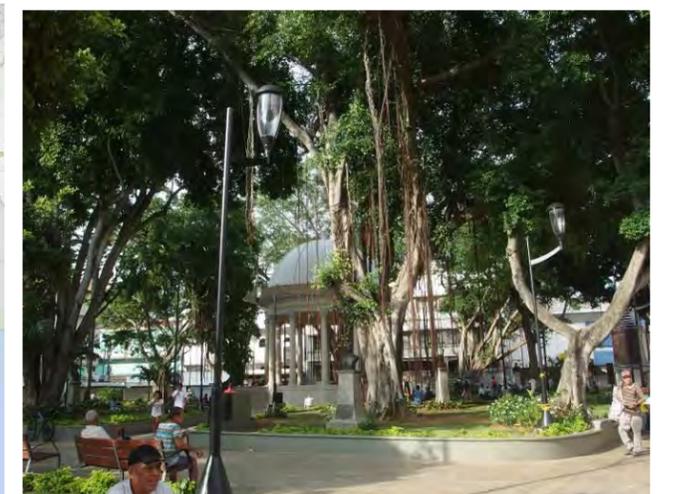
CARACTERÍSTICAS TIPOLOGICAS / HISTÓRICAS	
Se desarrolló desde los inicios de la ciudad como centro del arrabal de extramuros. Su mayor auge comercial fue durante los años 20 y 30 del siglo XX.	
Estado de Conservación: Buen estado de conservación	Criterios: Tipológico, Tradición, Ambiental.

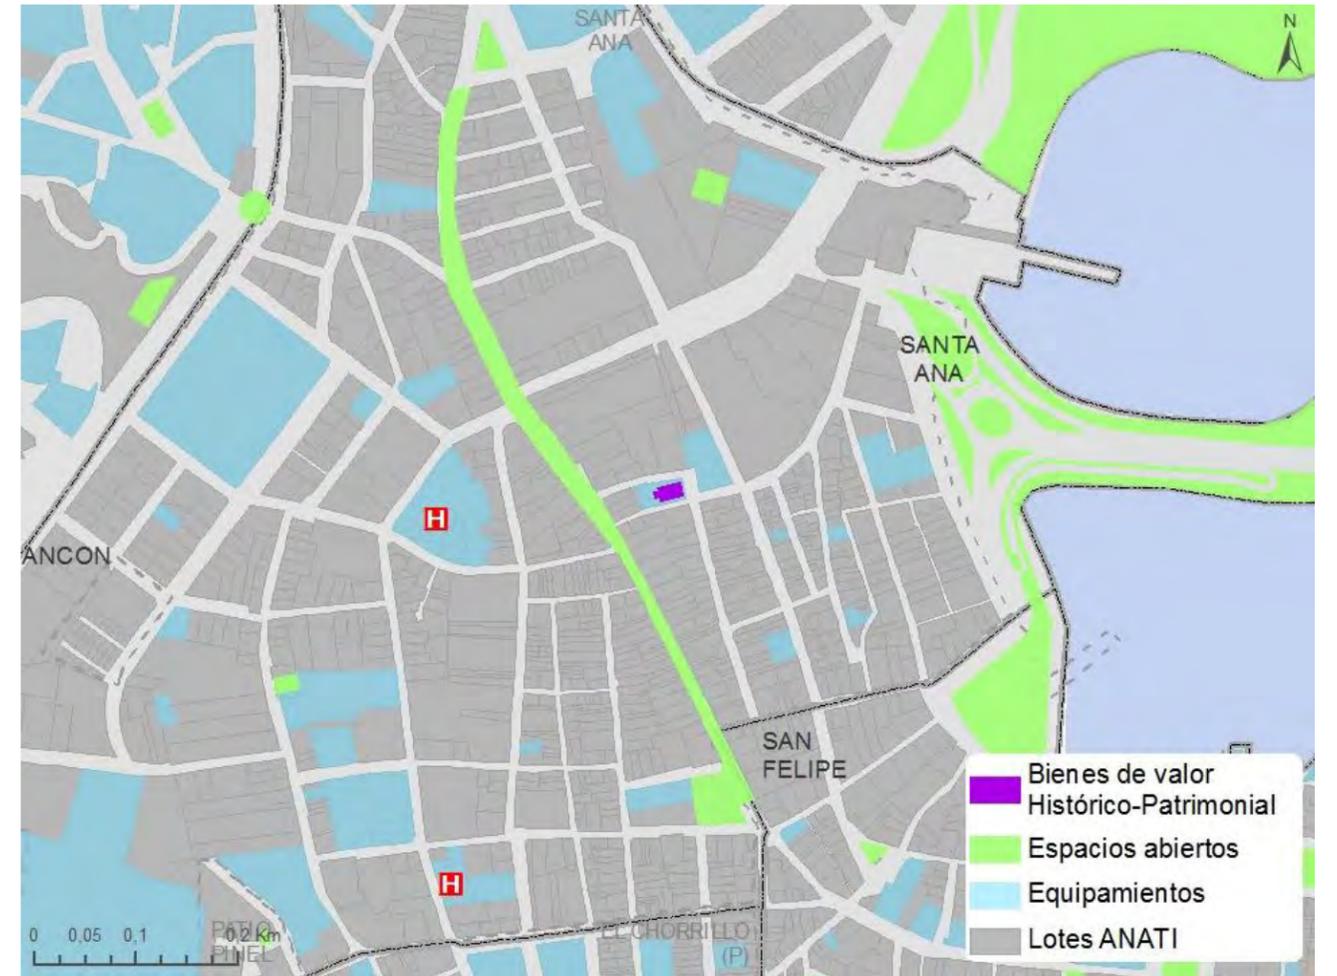
IDENTIFICACIÓN DEL BIEN: EDIFICACIÓN			FICHA No. P0314
Uso: Religioso	Nombre: Iglesia Metodista Wesley	Coordenadas: 660591.96 , 990377.83 Referencia: WGS84 UTM Zona 17N	Dirección: Calle 15 y calle Colón
Corregimiento: Santa Ana	No Finca: No disponible	Propietario: Iglesia Evangélica Metodista de Panamá	Arquitecto: No disponible
PROTECCION LEGAL

CARACTERÍSTICAS TIPOLOGICAS / HISTÓRICAS	
<p>Constituye un importante templo metodista construido en 1908 por la congregación creada en Panamá, cuyo primer pastor fue nombrado en 1885 por la Conferencia Metodista de Jamaica . Su arquitectura responde a los esquemas de templos metodista de la época alrededor del mundo. Se destaca la elaborada estructura de su techo, que fue diseñado en Inglaterra y materializado por un constructor local.</p>	
Estado de Conservación: Buen estado de conservación	Criterios: tipología tradición histórico local

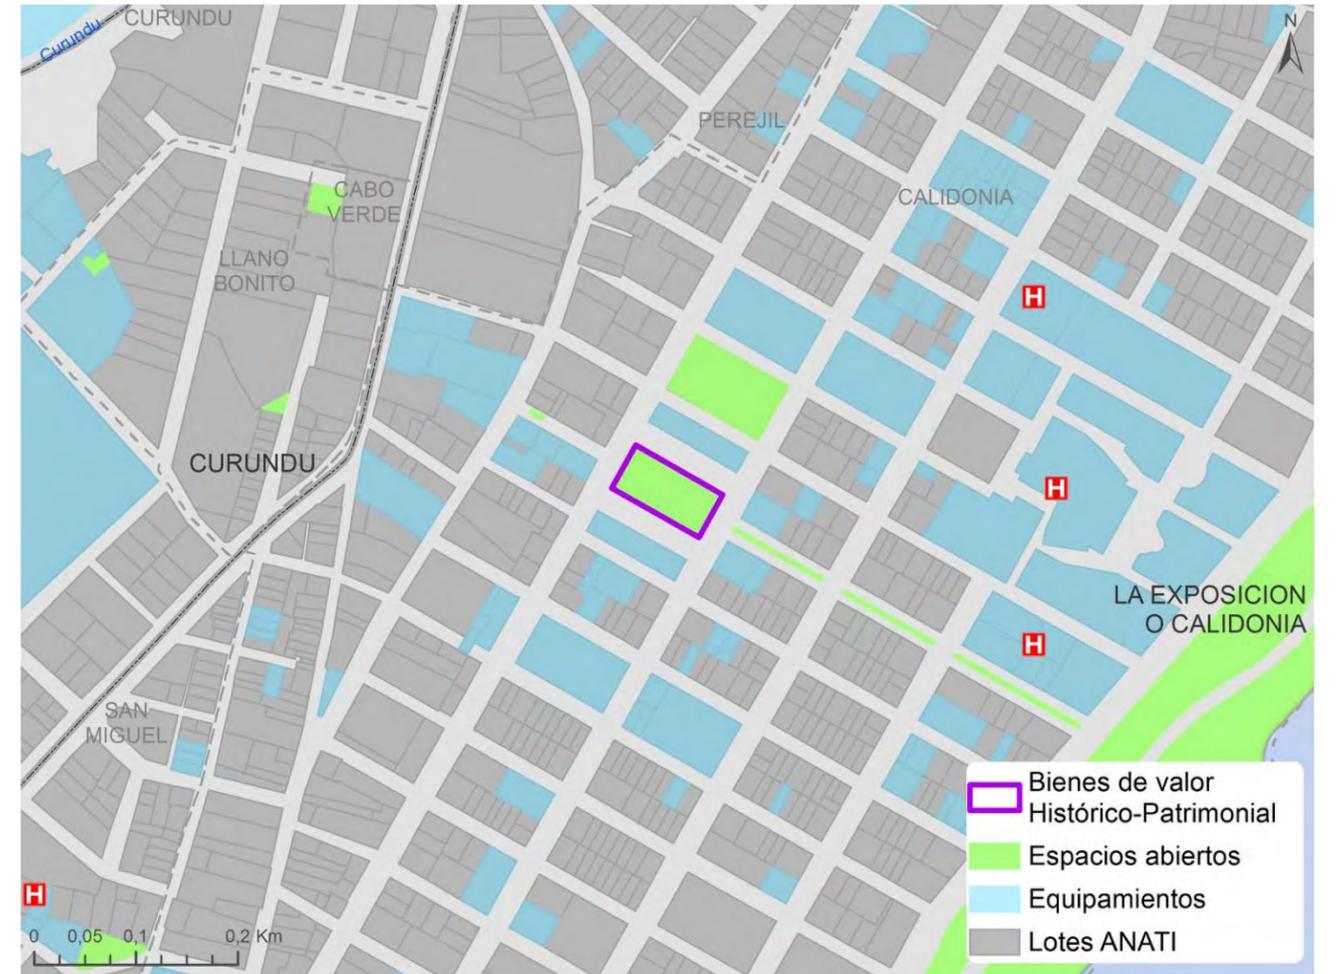
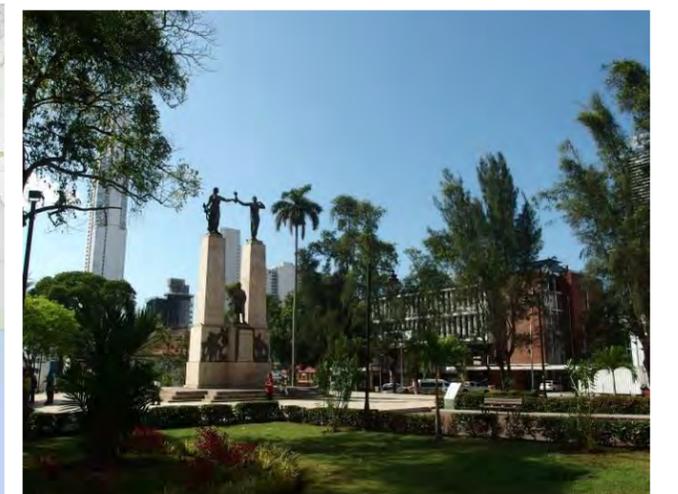
CARACTERÍSTICAS TIPOLOGICAS / HISTÓRICAS	
<p>Originalmente llamada plaza Cervantes, constituye el espacio público más importante de la Exposición de 1916, articula el entorno urbano de los edificios emblemáticos ubicados a su alrededor. Establece una transición monumental entre la avenida Ecuador y la costa y el paso hacia la basílica de Don Bosco. Aunque el monumento a Porras no es parte del diseño original, su diseño urbano se mantiene íntegro.</p>	
<p>Estado de Conservación: Buen estado de conservación</p>	<p>Criterios: Cultural mundial, Singularidad, Tipológico, Tradición, Histórico local, Ambiental.</p>

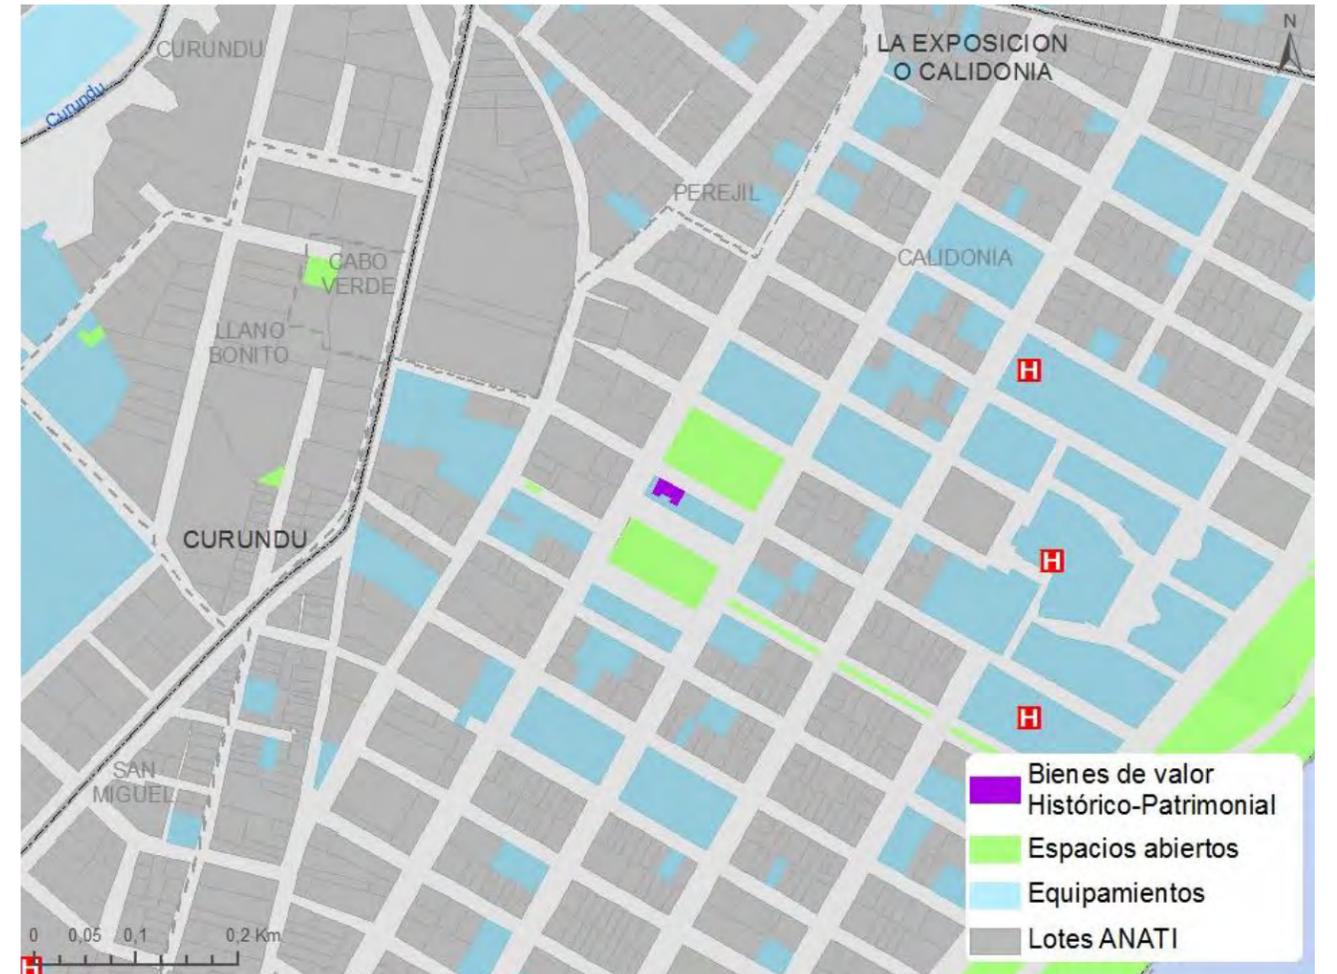
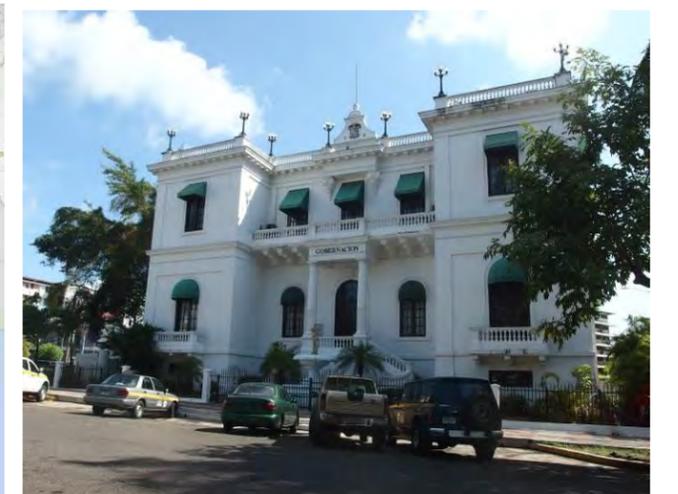
CARACTERÍSTICAS TIPOLOGICAS / HISTÓRICAS	
Uno de los edificios que conserva su diseño original vinculado a la Exposición de 1916, de carácter historicista tardío. Antiguo pabellón de Gobierno.	
Estado de Conservación: Buen estado de conservación	Criterios: Cultural mundial, Singularidad, Tipológico, Tradición, Histórico local, Ambiental.

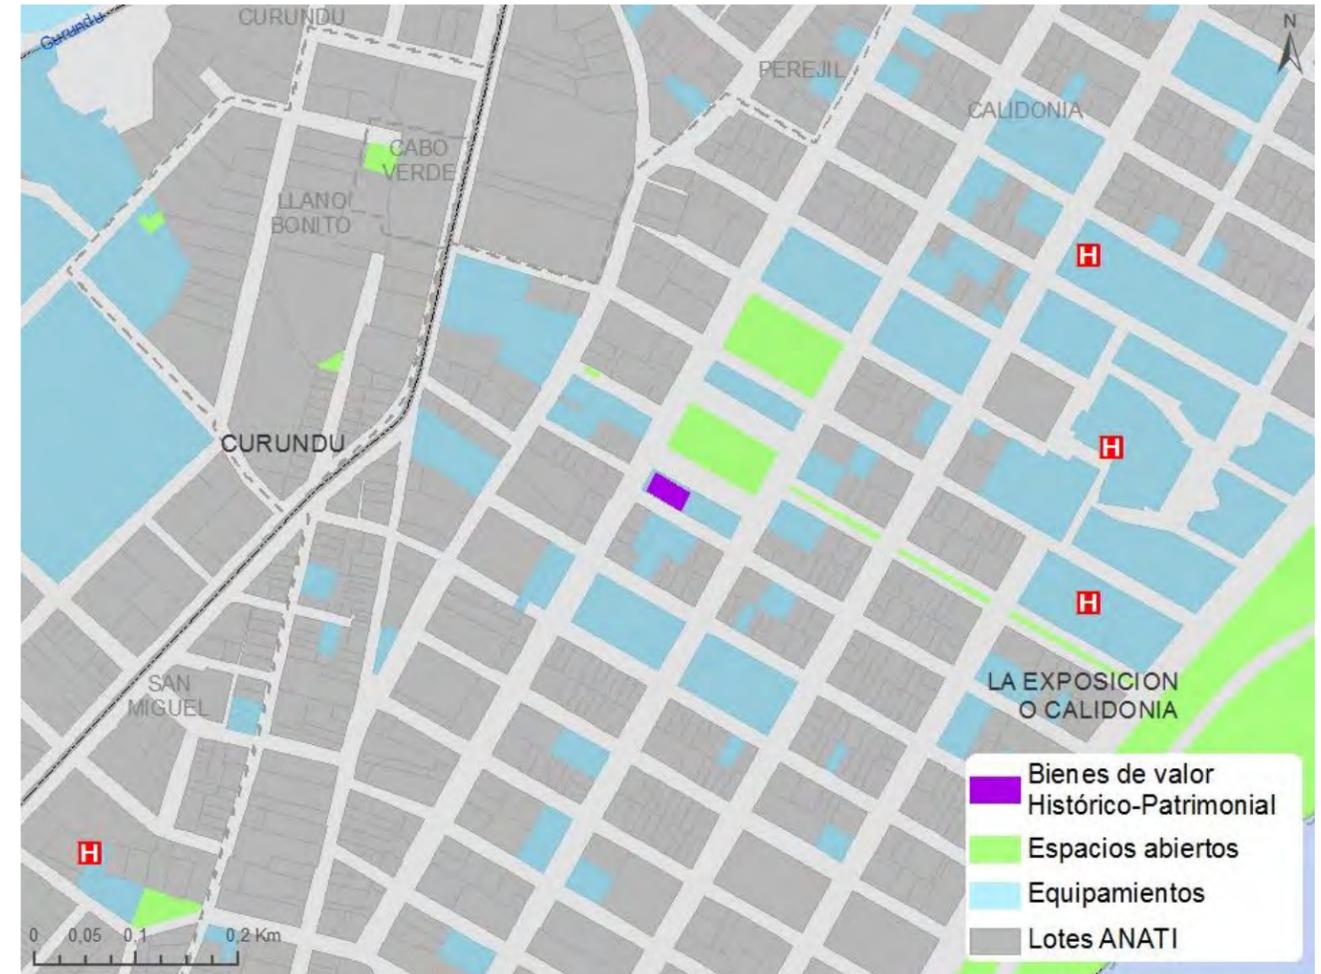
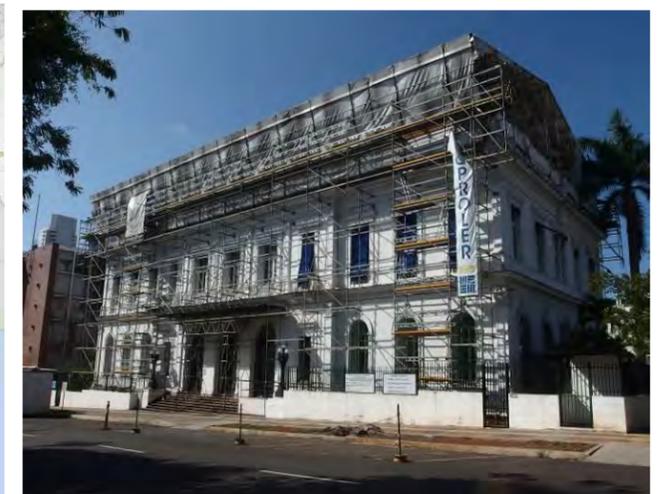
CARACTERÍSTICAS TIPOLOGICAS / HISTÓRICAS	
<p>Uno de los edificios que conserva su diseño original vinculado a la Exposición de 1916, de carácter historicista tardío. Inicialmente fue conocido como el palacio de España destinado para la representación de este país durante la Exposición.</p>	
<p>Estado de Conservación: Buen estado de conservación</p>	<p>Criterios: Cultural mundial, Singularidad, Tipológico, Tradición, Histórico local, Ambiental.</p>

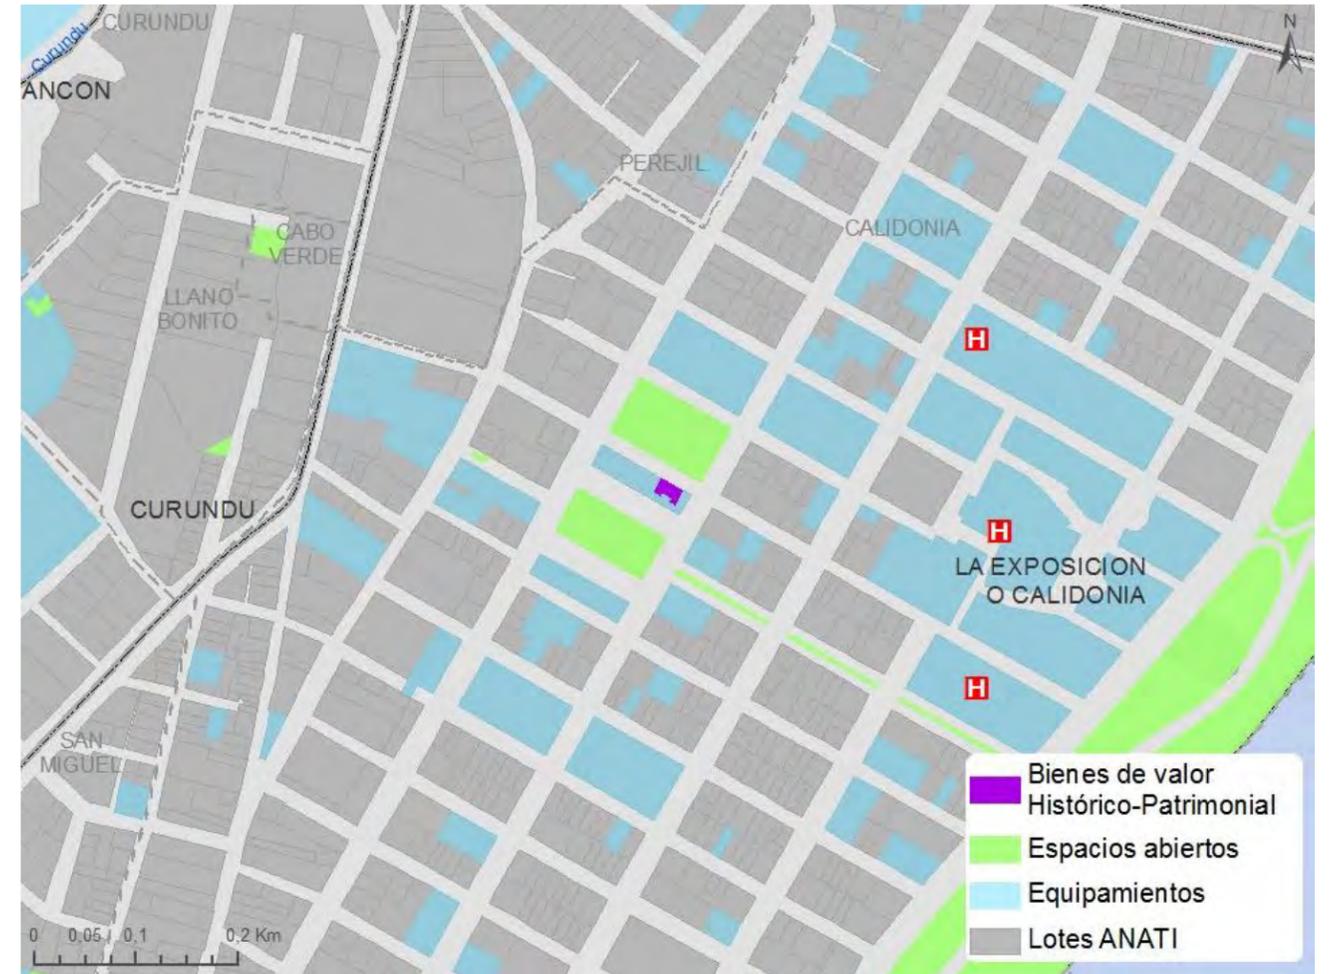
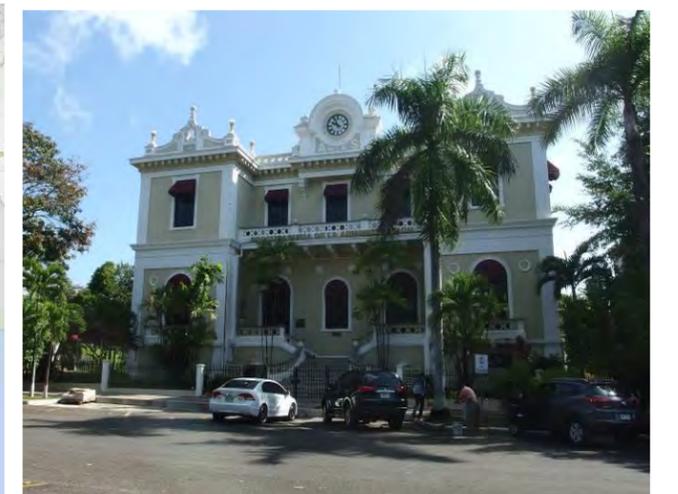
CARACTERÍSTICAS TIPOLOGICAS / HISTÓRICAS	
<p>Uno de los edificios que conserva su diseño original vinculado a la Exposición de 1916, de carácter historicista tardío. Fue también sede del Ministerio de Relaciones Exteriores.</p>	
<p>Estado de Conservación: Buen estado de conservación</p>	<p>Criterios: Cultural mundial, Singularidad, Tipológico, Tradición, Histórico local, Ambiental.</p>

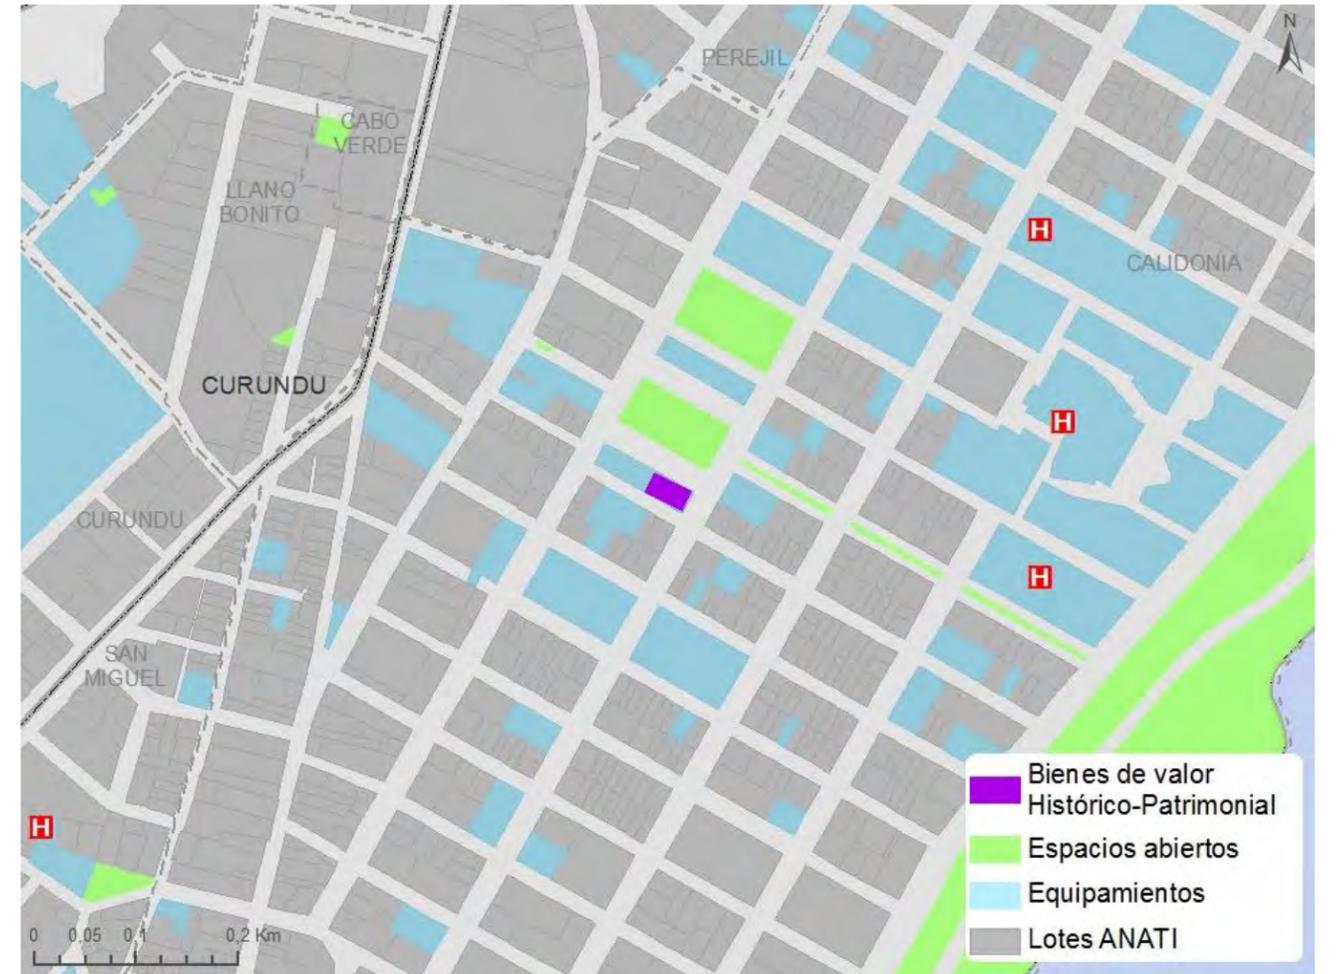
IDENTIFICACIÓN DEL BIEN: EDIFICACIÓN			FICHA No. P0405
Uso: Institucional	Nombre: Tribunal Electoral	Coordenadas: 660904.43 , 991780.95 Referencia: WGS84 UTM Zona 17N	Dirección: Avenida Cuba y plaza Porras
Corregimiento: Calidonia	No Finca: No disponible	Propietario: No disponible	Arquitecto: Miguel A. Velásquez
PROTECCION LEGAL

CARACTERÍSTICAS TIPOLOGICAS / HISTÓRICAS	
<p>Posee una plástica representativa de la arquitectura del movimiento moderno tardío, su diseño y volumetría se integran armónicamente dentro del conjunto de edificaciones que dan a la plaza Porras. Aporta un correcto y controlado toque de vanguardia en un entorno marcadamente historicista.</p>	
Estado de Conservación: Buen estado de conservación	Criterios: Tipológico, Integridad, Histórico Local, Ambiental

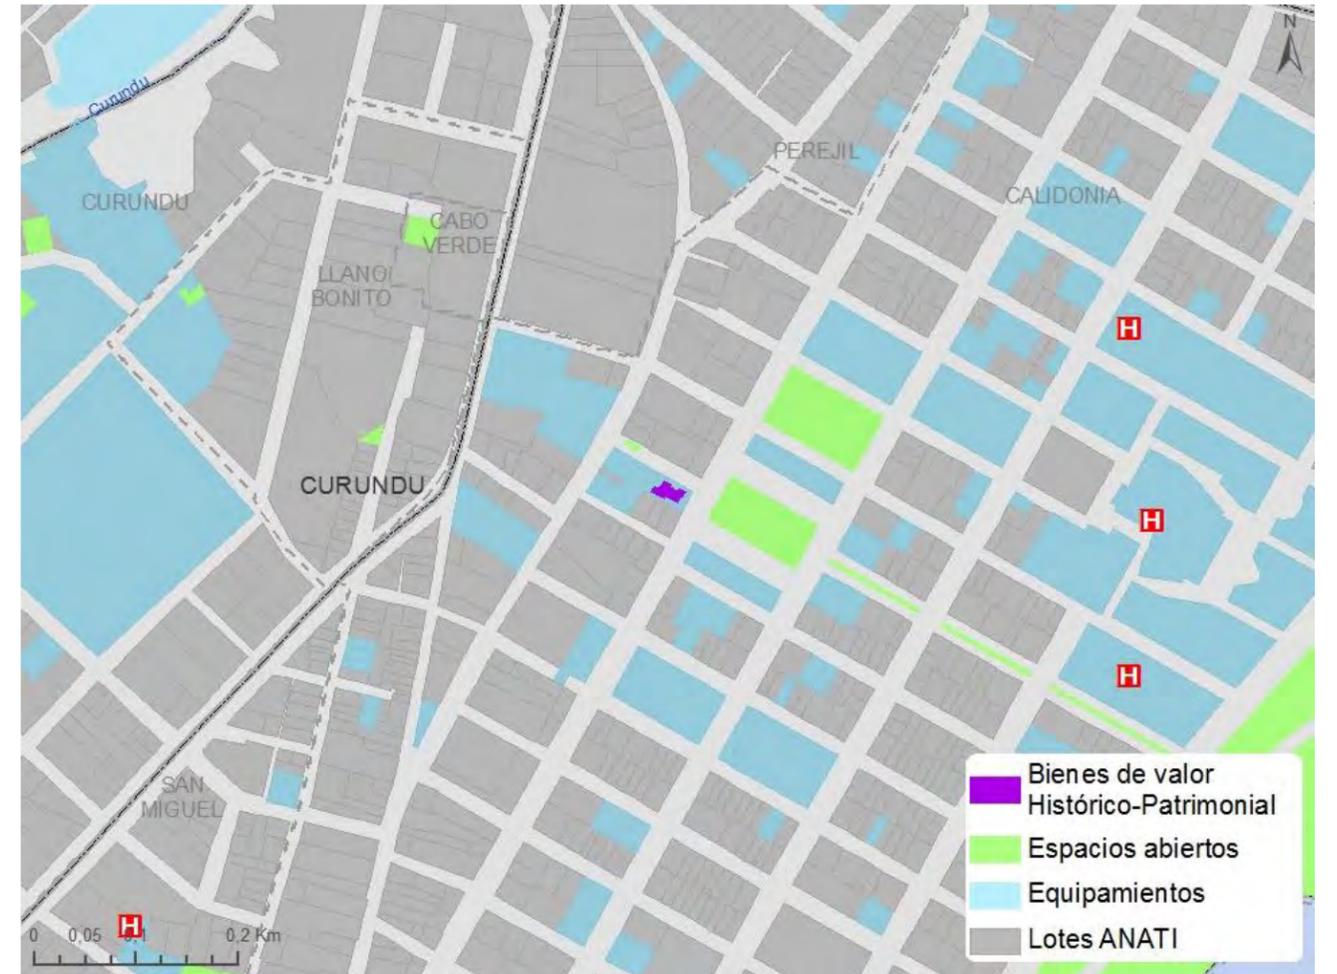
CARACTERÍSTICAS TIPOLOGICAS / HISTÓRICAS	
<p>Antigua residencia del presidente Belisario Porras, esta edificación tiene un marcado carácter historicista, es un ejemplo de las primeras residencias suburbanas realizadas en el nuevo ensanche de la ciudad. Estilísticamente presenta un eclecticismo hispánico plateresco.</p>	
Estado de Conservación: Buen estado de conservación	Criterios: Tipológico, Integridad, Histórico Local, Ambiental

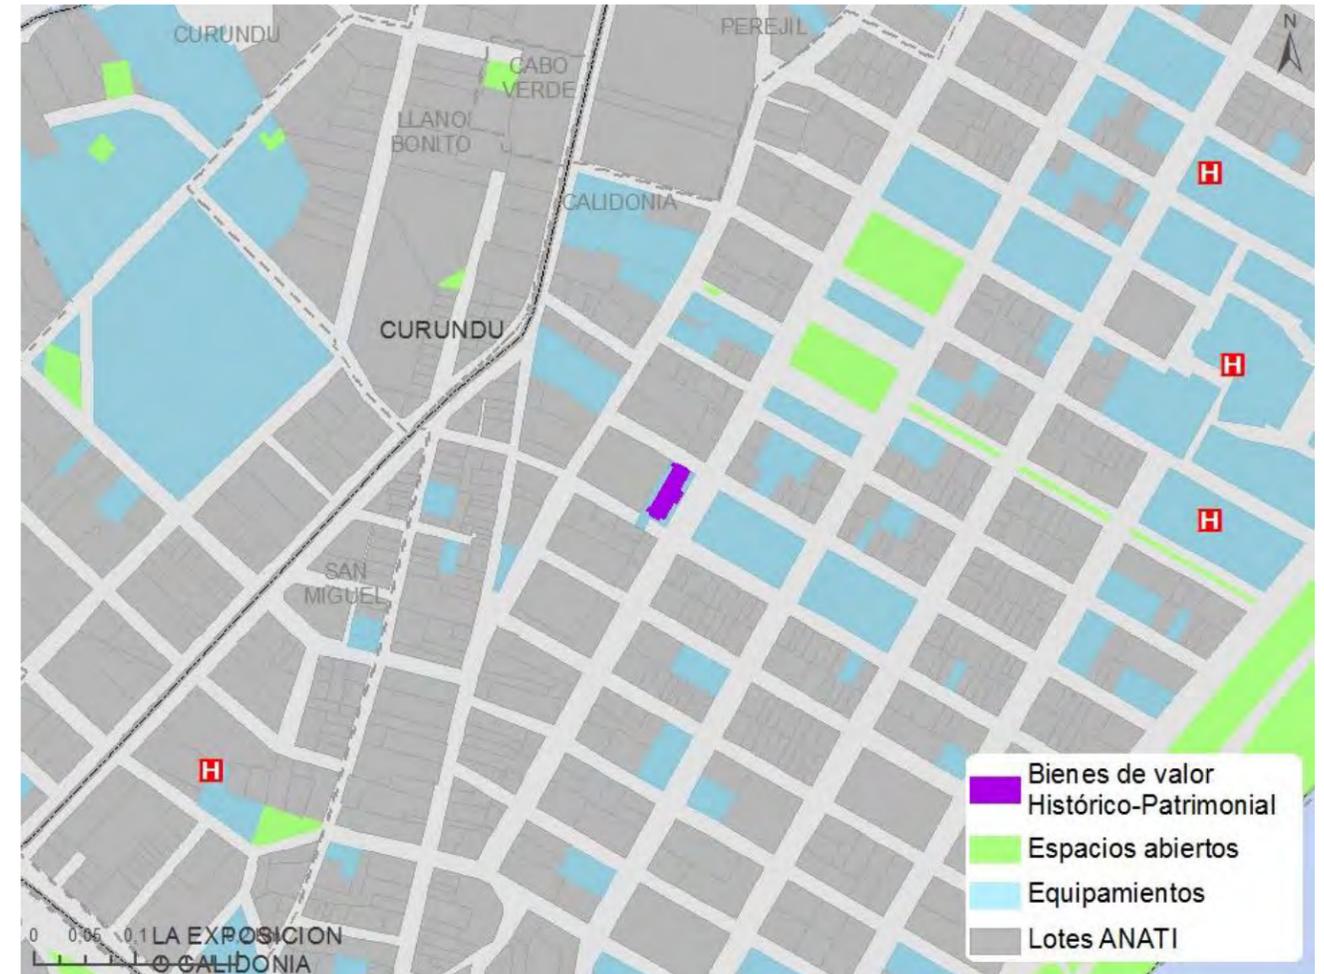
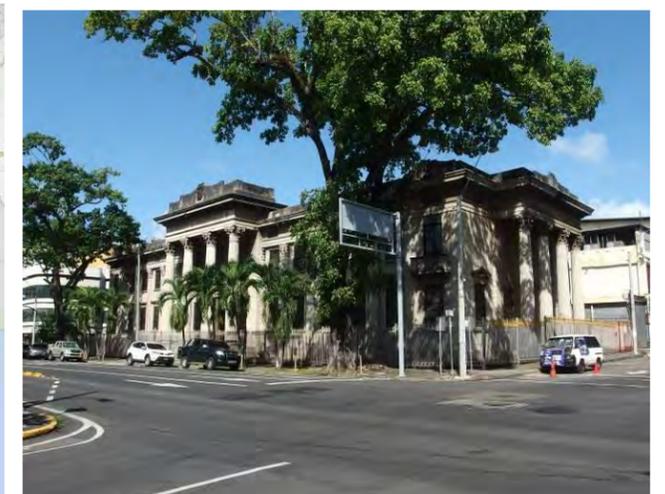
CARACTERÍSTICAS TIPOLOGICAS / HISTÓRICAS	
<p>Es el primer edificio en América Latina en construirse expresamente para este fin, su composición de planta simétrica es marcadamente neoclásica aunque con influencias del mission style.</p>	
Estado de Conservación: Buen estado de conservación	Criterios: TIPOlógico, Integridad, Histórico Local, Ambiental

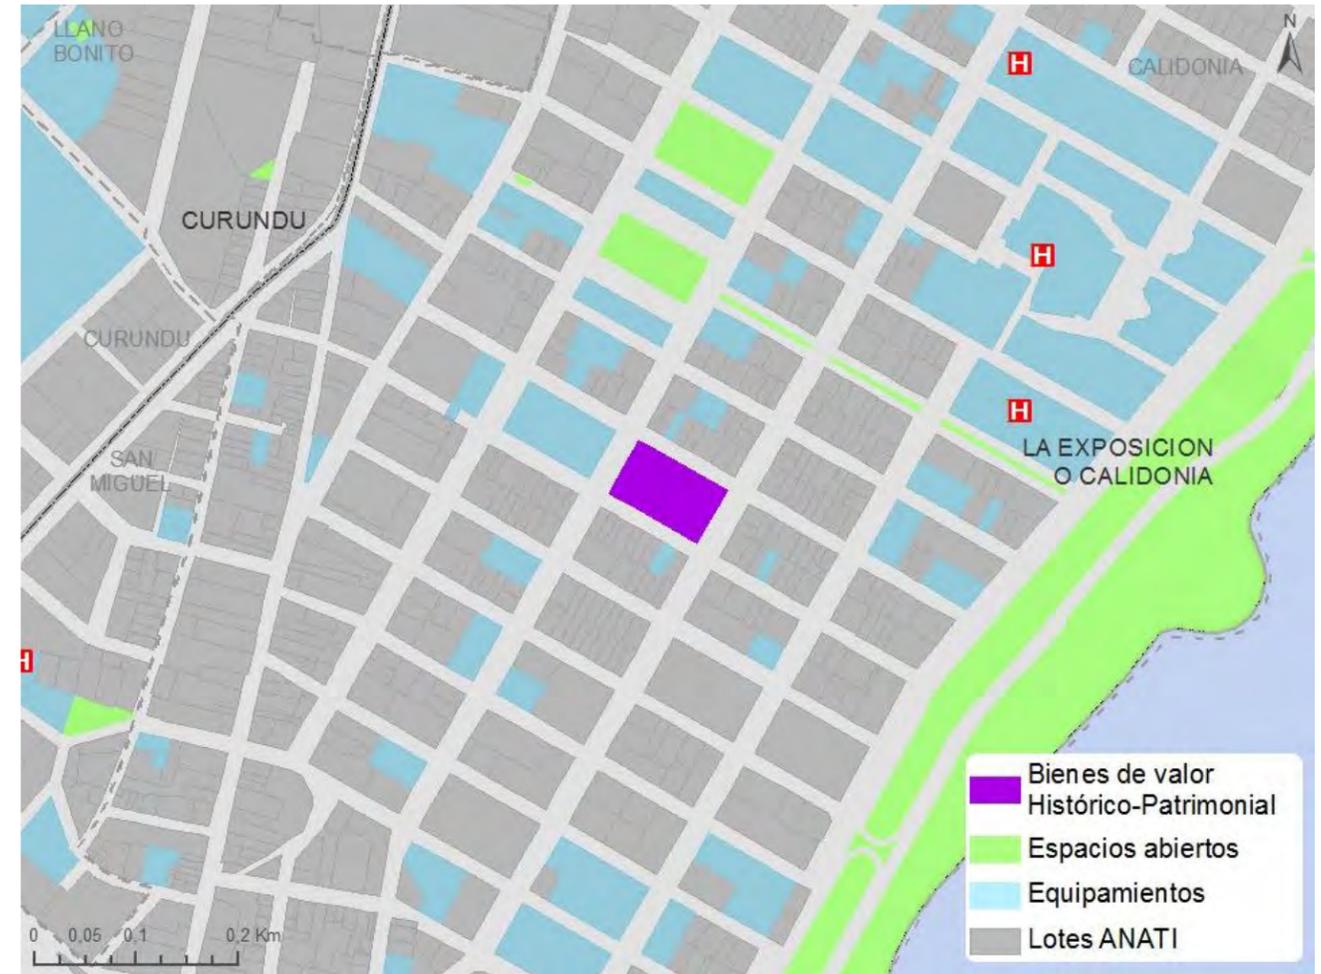
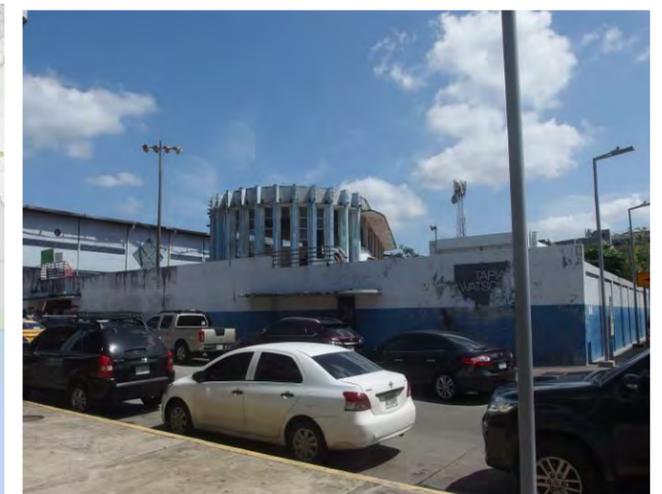
CARACTERÍSTICAS TIPOLOGICAS / HISTÓRICAS	
<p>Fue construida entre los años 1937 y 1938 para los IV Juegos Deportivos Centroamericanos y del Caribe de 1938, primer evento deportivo de relevancia internacional realizado en Panamá. Su trampolín de hormigón armado con su marcado expresionismo es considerado un hito dentro de la arquitectura realizada en Panamá. Pueden observarse en el conjunto, algunos elementos originales que reflejan la influencia que tuvo en su diseño el Streamline Style.</p>	
Estado de Conservación: NO APLICA, EN REHABILITACION	Criterios: Tipológico, Tradición, Histórico Local.

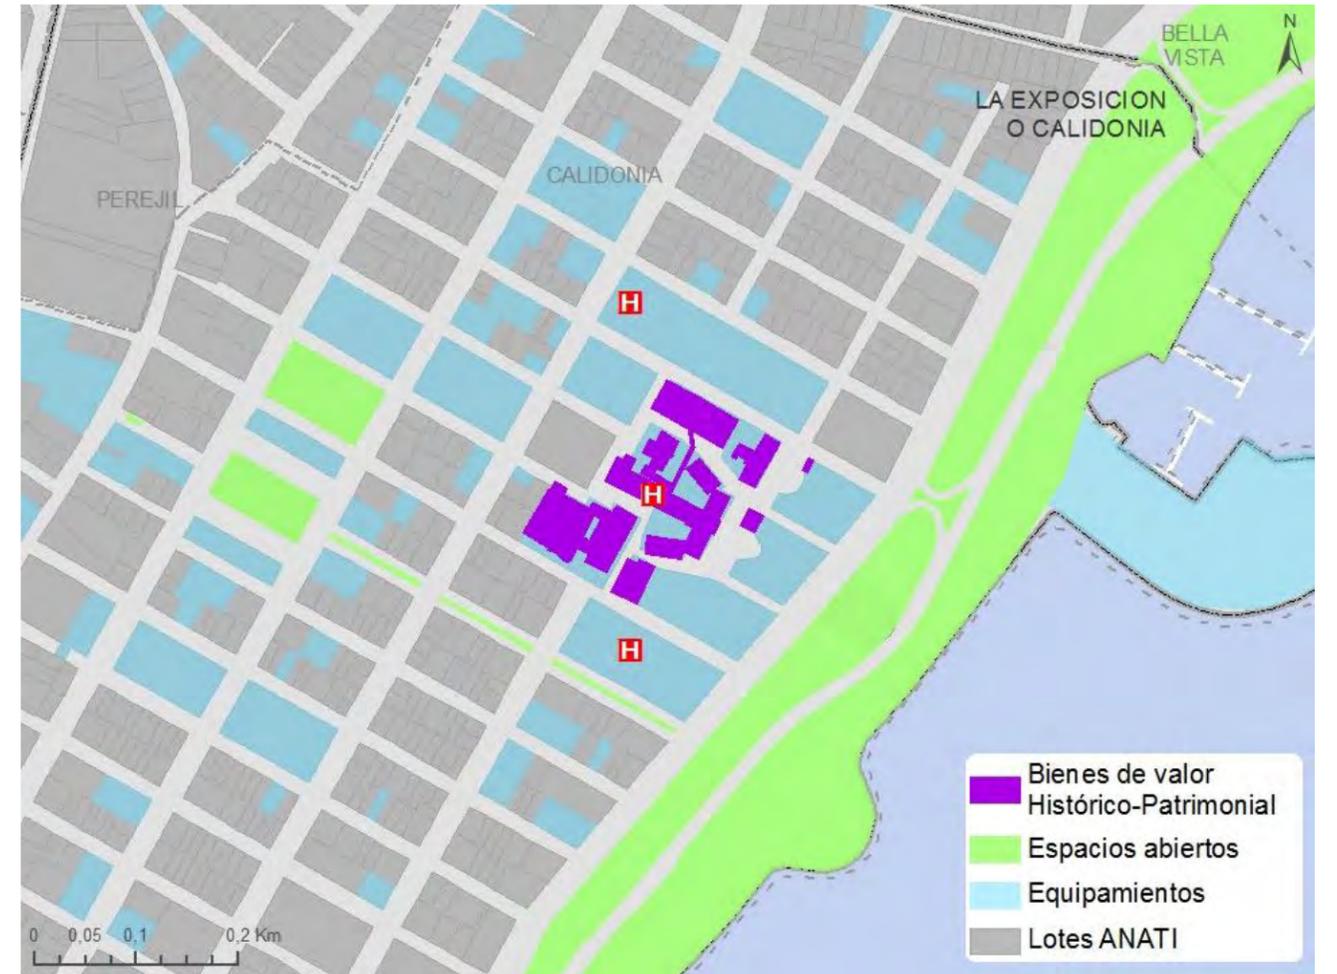
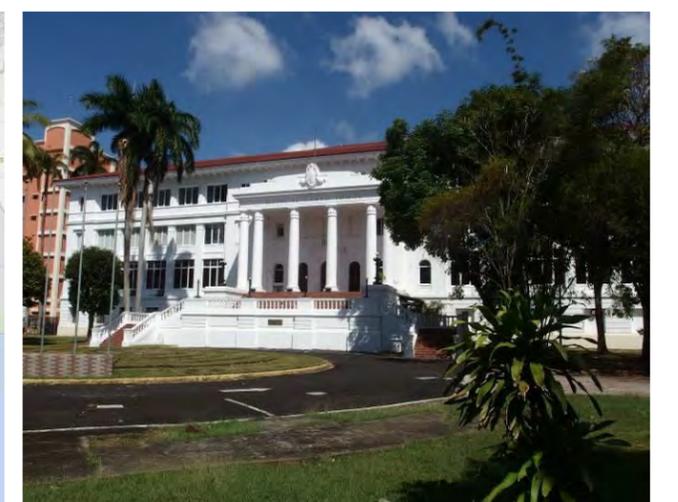
CARACTERÍSTICAS TIPOLOGICAS / HISTÓRICAS	
<p>Se construyó entre 1919 y 1924, durante el último período presidencial de Belisario Porras, considerándose una obra de gran importancia que dotó al país de un nuevo hospital, moderno y bien equipado, con una nueva óptica urbanística, edificios separados, calles, aceras, estacionamientos y grandes jardines. Desde el punto de vista arquitectónico puede considerarse una extensión de la arquitectura que se desarrolló en la Zona del Canal, con el empleo del pórtico columnar con frontón triangular y las adaptaciones tropicales del neoclasicismo que allí se desarrollaban y funcionaban como fueron los tejados con grandes aleros y los corredores con amplios ventanales.</p>	
<p>Estado de Conservación: Buen estado de conservación</p>	<p>Criterios: Tipológico, Histórico Local, Ambiental.</p>

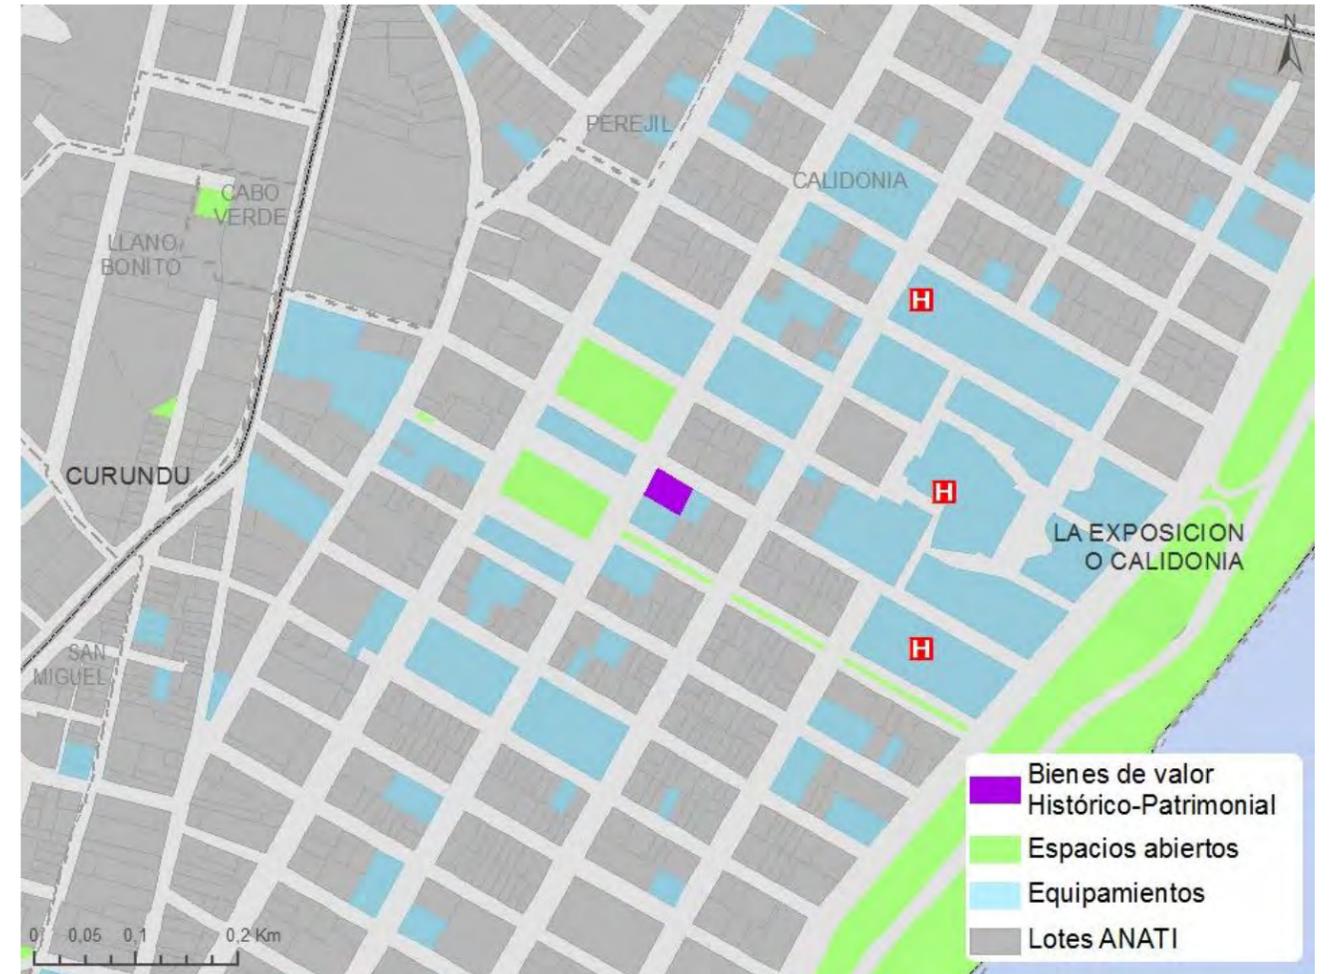
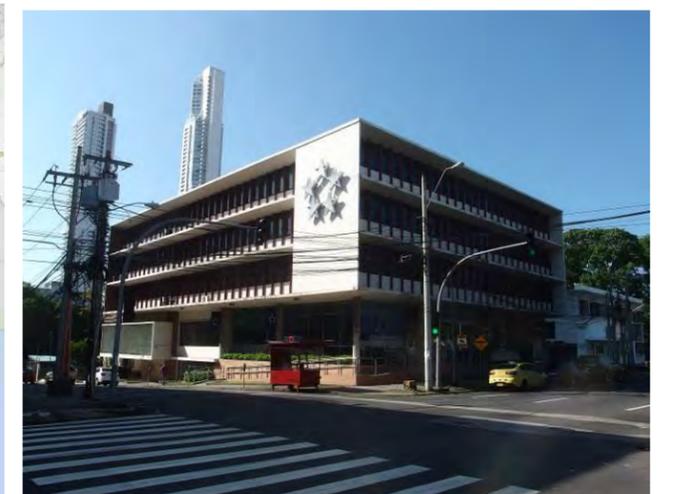
CARACTERÍSTICAS TIPOLOGICAS / HISTÓRICAS	
<p>Fue construido en el año 1954 y constituye uno de los mejores ejemplos de arquitectura racionalista cargada de los preceptos de la arquitectura de Le Corbusier, el bloque sobre pilotes, largas tiras de ventanas horizontales y la planta, que aunque no es libre se percibe desde sus ángulos principales como tal, debido al acertado empleo de vidrios transparentes entre los pilotes.</p>	
<p>Estado de Conservación: Buen estado de conservación</p>	<p>Criterios: Tipológico, Ambiental.</p>
