ANEXO 3

TOMO 1_Anexos

PLAN LOCAL DE
ORDENAMIENTO TERRITORIAL_PLOT
DEL DISTRITO DE PANAMÁ

1 ANEXO I: PRECEDENTES INTERNACIONALES PARA LA PROPUESTA DE ZONIFICACIÓN

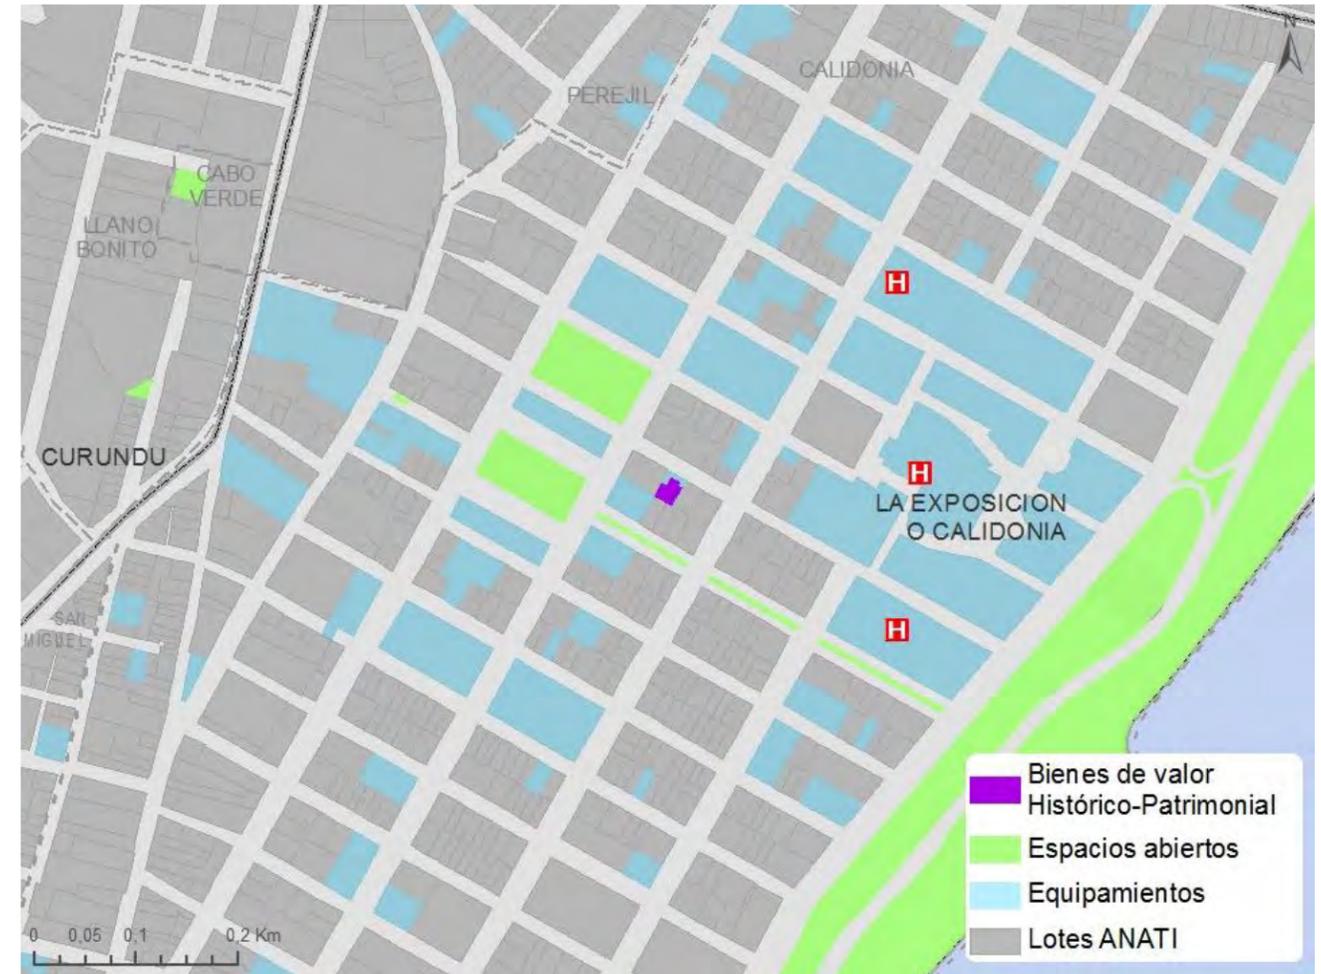
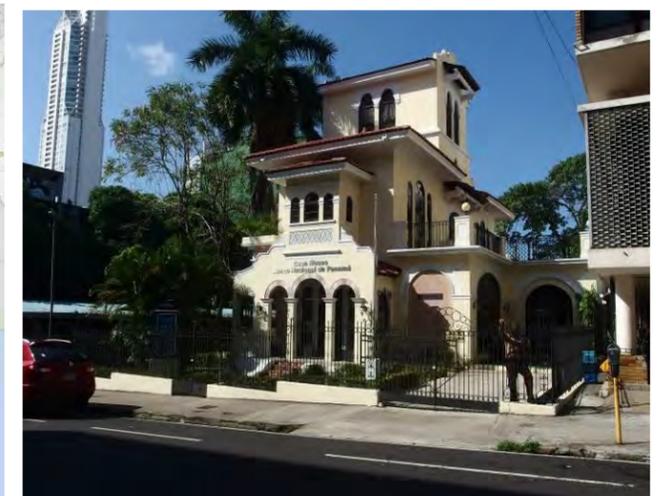
CARACTERÍSTICAS TIPOLOGICAS / HISTÓRICAS	
<p>Este edificio construido en 1925, originalmente fue concebido como clínica y residencia y constituye una de las casas más antiguas del barrio de La Exposición. Su función actual es servir como museo del Banco Nacional. Representa un valioso ejemplar, por su buen estado de conservación y su singularidad formal, del eclecticismo que se dió dentro del repertorio residencial del área. Resulta interesante la forma en que convergen tantos elementos estilísticos, entre ellos los neorrománicos, neorrenacentistas, neomoriscos y neocoloniales, donde se destacan por su peculiaridad, la torre con ventanas en forma de herradura y las escaleras exteriores. Al igual que en otros edificios eclécticos de la ciudad, son incorporados los grandes aleros de influencia de la arquitectura zoneíta.</p>	
<p>Estado de Conservación: Buen estado de conservación</p>	<p>Criterios: Tipológico, Integridad, Histórico Local.</p>

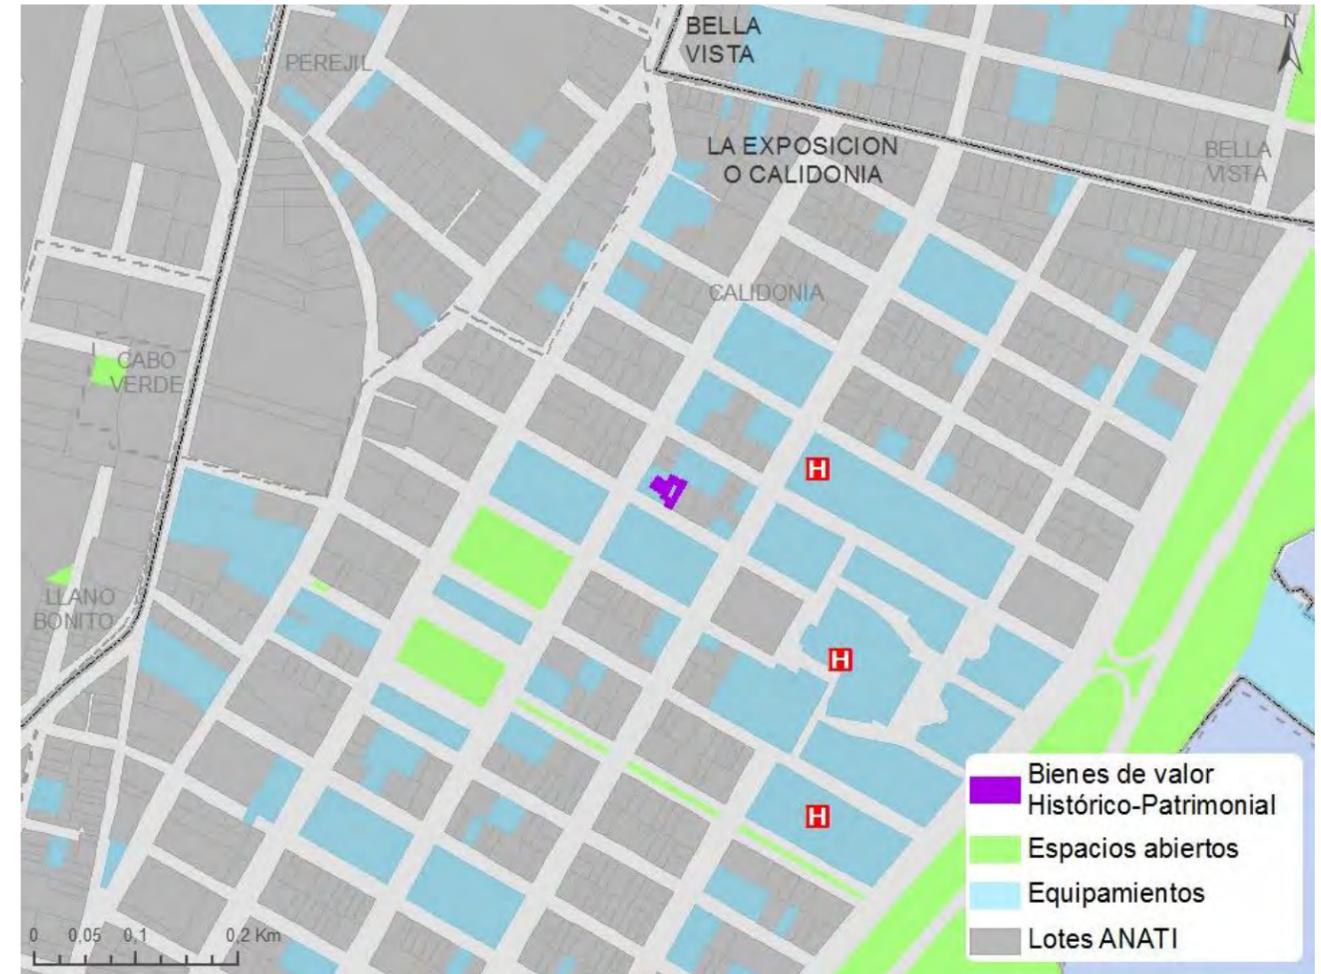
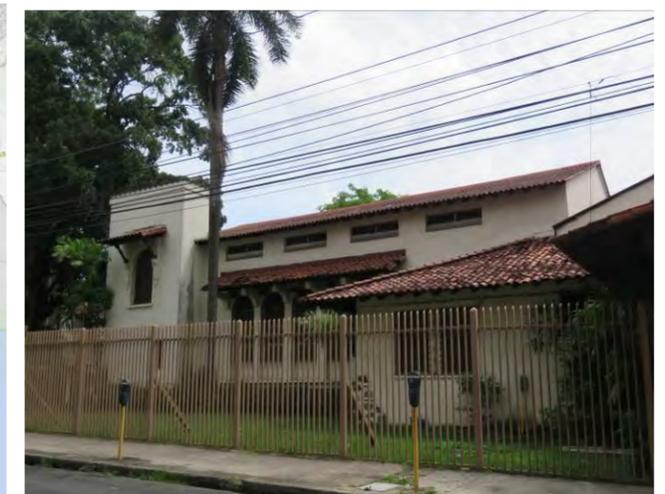
CARACTERÍSTICAS TIPOLOGICAS / HISTÓRICAS	
<p>Esta nueva sede de la sinagoga hispano portuguesa, que ya existía en Panamá desde el siglo XIX, fue edificada entre 1934 y 1935. Constituye un caso peculiar dentro del repertorio religioso en Panamá, ya que su arquitectura se mimetizó con la que se desarrollaba en el área durante esos años y que respondía con mayor facilidad a las demandas del repertorio residencial. Presenta un marcado aire neocolonial, donde se logró trasladar e incorporar elementos de la arquitectura bizantina que constituía la tendencia en la construcción de nuevas sinagogas europeas desde el siglo XIX.</p>	
Estado de Conservación: Buen estado de conservación	Criterios: Tipológico, Tradición, Integridad.

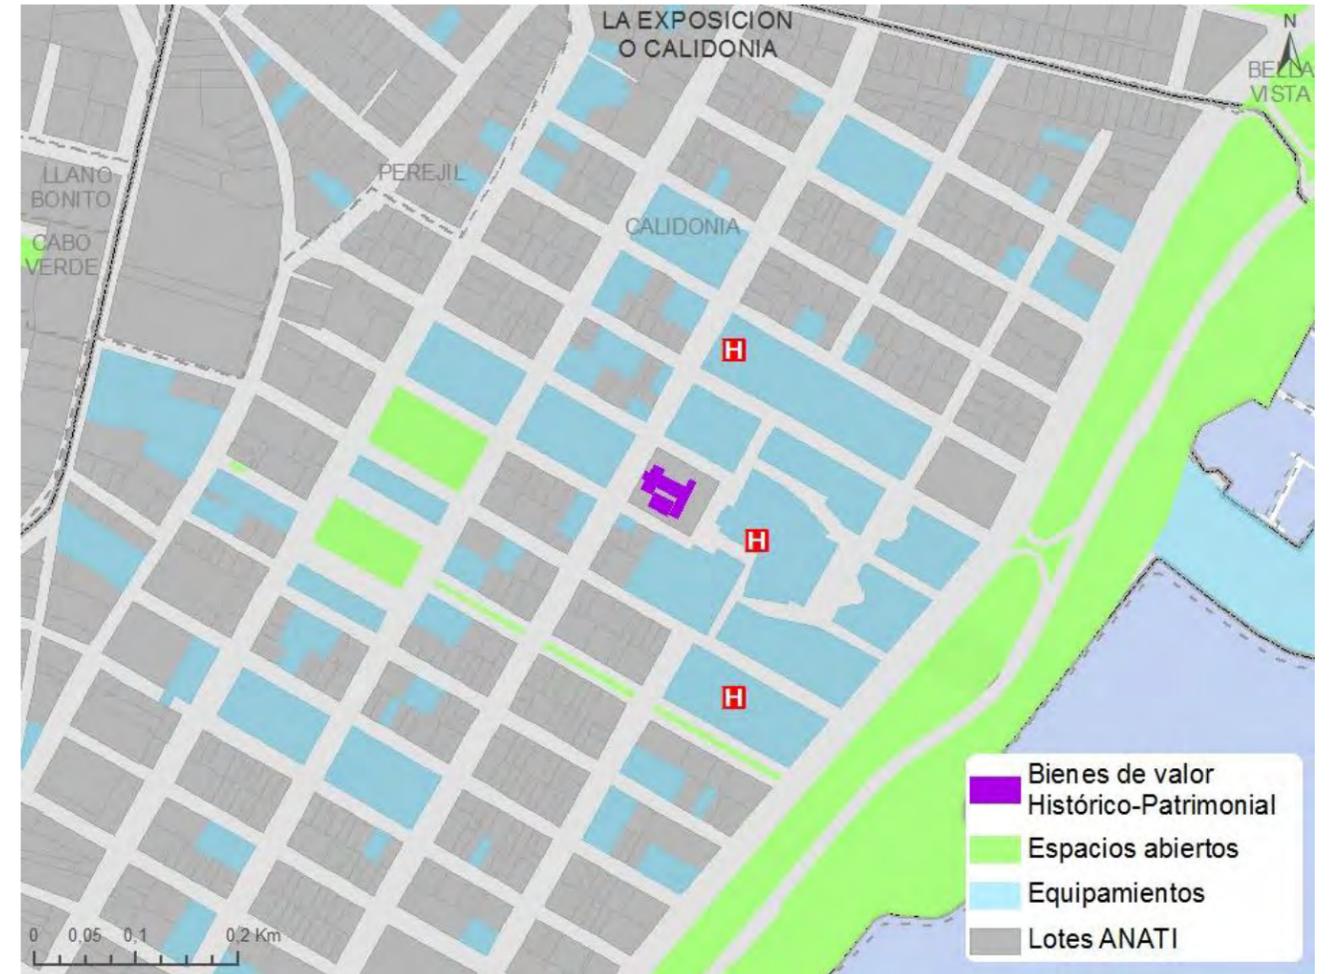
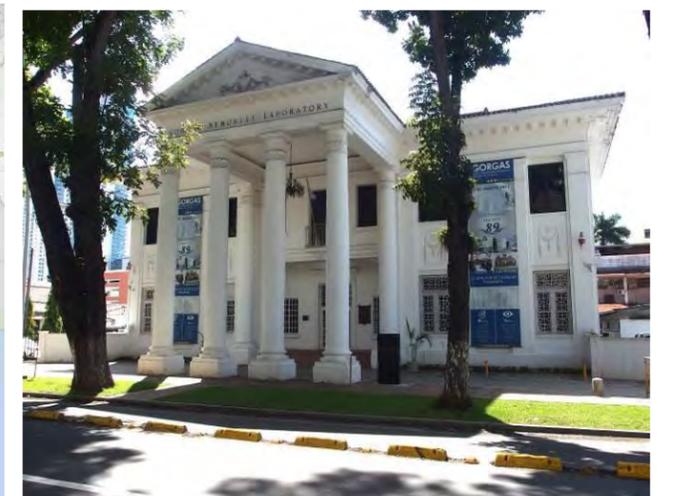
CARACTERÍSTICAS TIPOLOGICAS / HISTÓRICAS	
<p>Fue construido entre 1926 y 1928. Se convirtió en el Gorgas Memorial Laboratory en manos de las autoridades del Canal, a quienes les fue entregado luego de no materializarse la idea inicial de crear la Universidad estatal a la que este edificio se integraría como Facultad de Medicina. Constituye un ejemplo típico, muy bien conservado, de la arquitectura neoclásica del repertorio institucional que se desarrolló en esa época en Panamá y en otros países de la región como Estados Unidos, Se destacan el pórtico con frontón triangular, las monumentales columnas de diseño libre que resuelven la doble altura para albergar la puerta cochera y el leve toque decorativo clásico de molduras, festones o guirnaldas muy usados en la época ecléctica.</p>	
<p>Estado de Conservación: Buen estado de conservación</p>	<p>Criterios: Tipológico, Integridad, Histórico local, Ambiental</p>

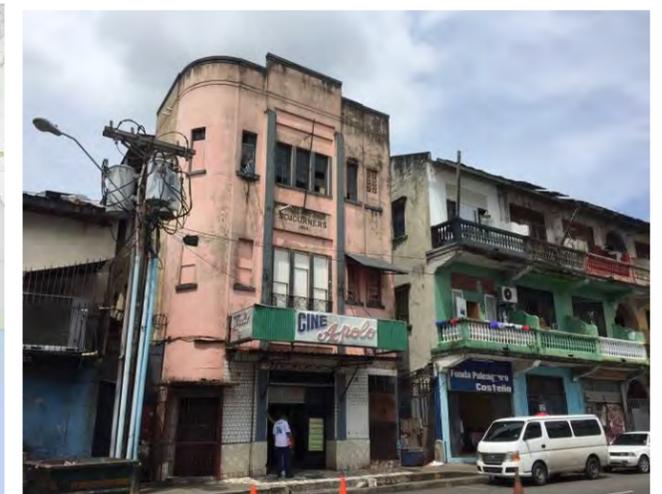
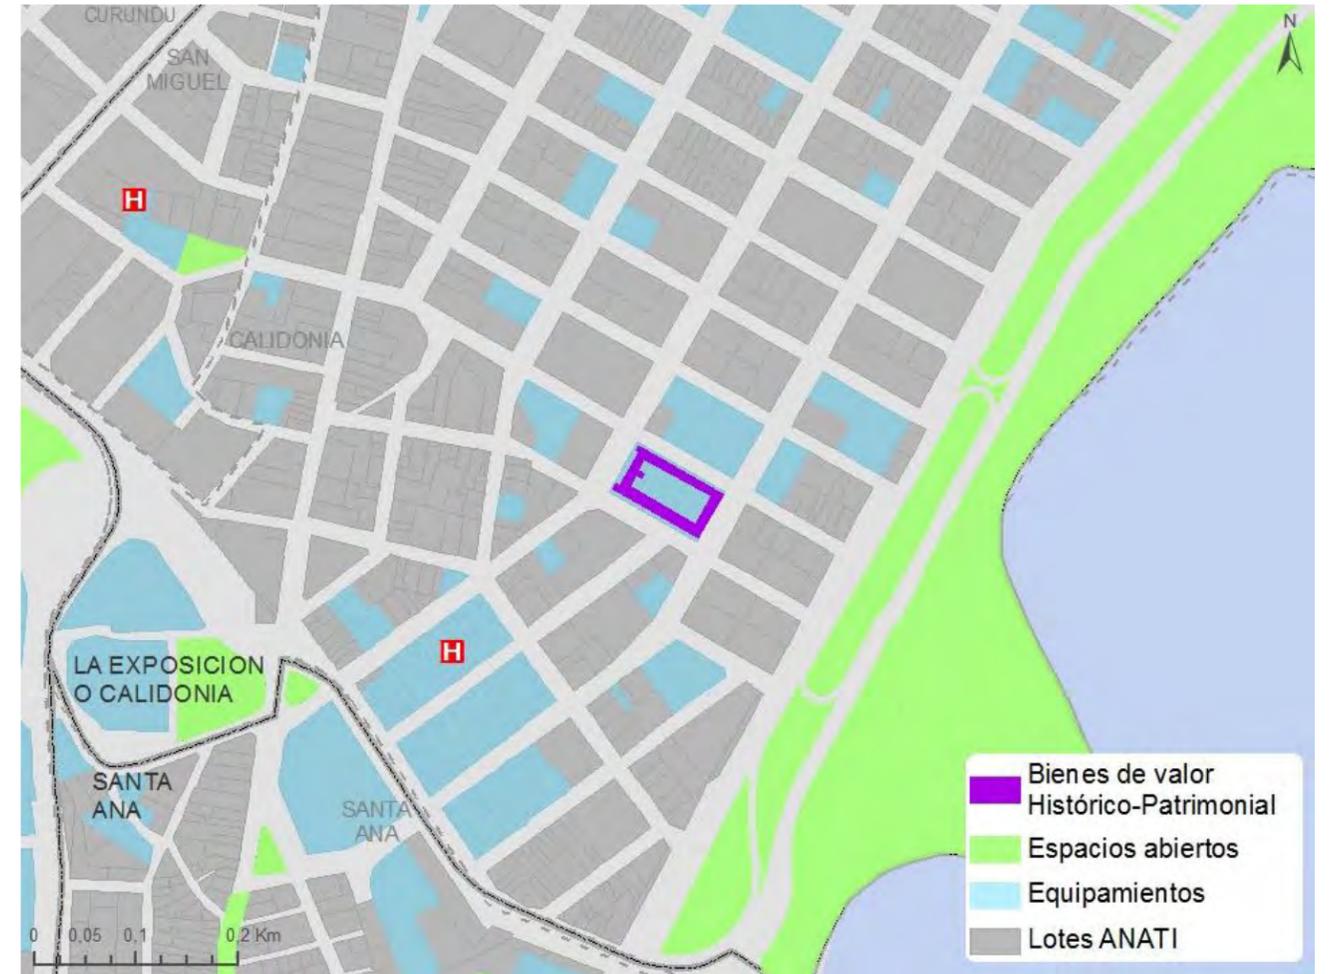
CARACTERÍSTICAS TIPOLOGICAS / HISTÓRICAS	
<p>Constituye una obra de los primeros arquitectos graduados en Panamá, Rafael Prado. Su expresión formal responde a las influencias del movimiento moderno temprano en Panamá.</p>	
Estado de Conservación: Buen estado de conservación	Criterios: Tipología, Tradición, Histórico local

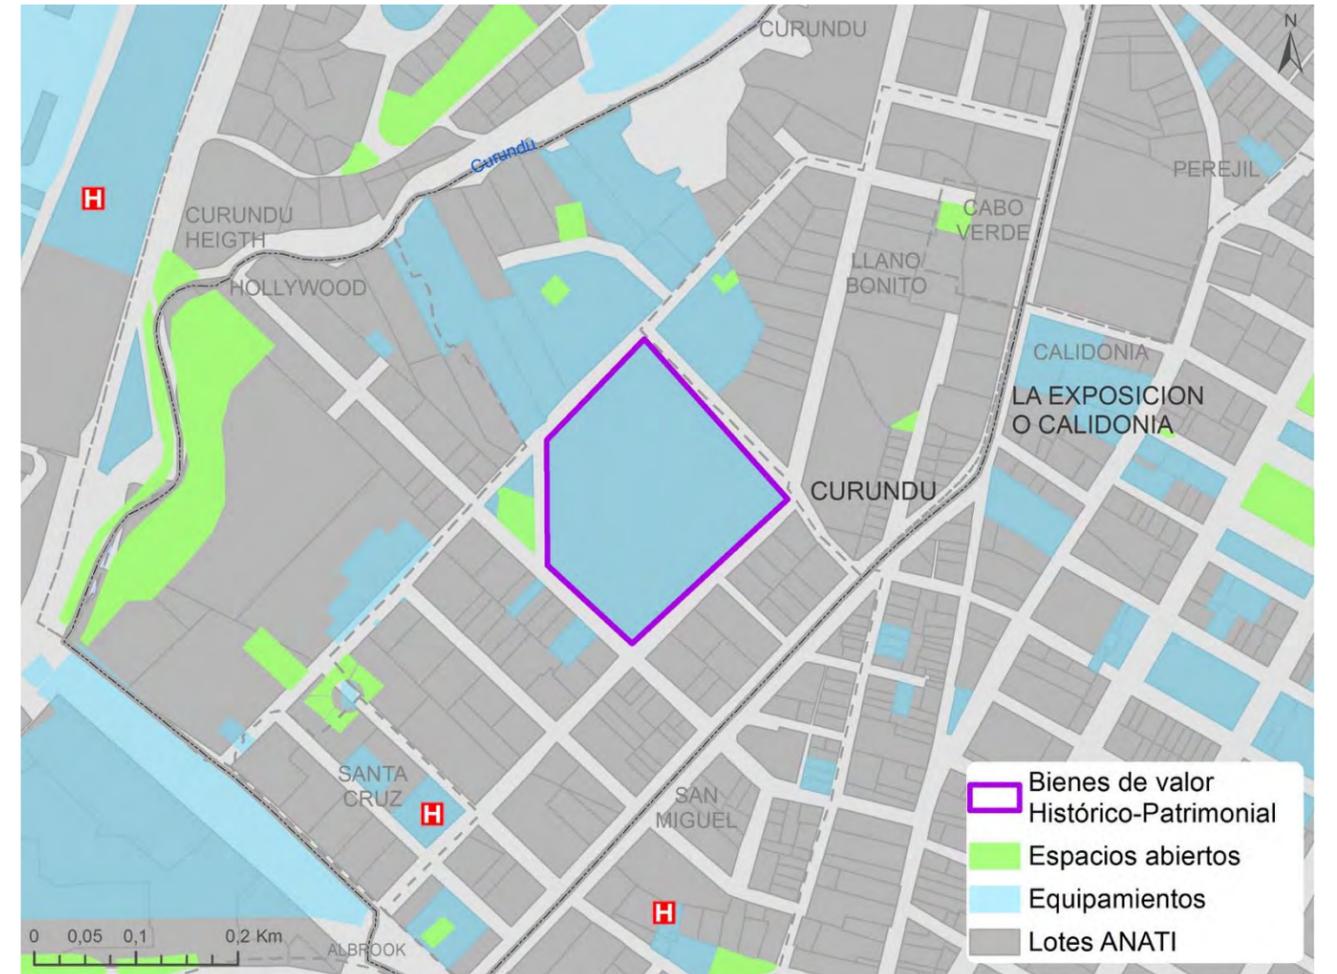
IDENTIFICACIÓN DEL BIEN: EDIFICACIÓN			FICHA No. P0501
Uso: Deportivo	Nombre: Estadio Juan Demóstenes Arosemena	Coordenadas: 660183.43 , 991856.08 Referencia: WGS84 UTM Zona 17N	Dirección: Avenida Luis F. Clement y calle 28 Oeste
Corregimiento: Curundú	No Finca: -233	Propietario: No disponible	Arquitecto: Georgino Gorrichátegui
PROTECCION LEGAL

CARACTERÍSTICAS TIPOLOGICAS / HISTÓRICAS	
<p>Fue construido entre 1937 y 1938. Esta singular obra, fue creada para albergar el primer evento deportivo internacional importante realizado en Panamá, los IV Juegos Centroamericanos y del Caribe de 1938. Dentro del contexto donde se inserta este inmueble alcanza especial relevancia desde el punto de vista ambiental, dado en gran medida por sus inmensas proporciones espaciales que contribuyen a la determinación del paisaje del área y desde el punto de vista arquitectónico su distinción está dada por la rareza de su concepción, una fachada historicista con arcadas y torres en las esquinas, una de ellas con marcadas formas y detalles neocoloniales y otra fachada donde se encuentra el acceso principal, con marcada influencia art déco.</p>	
<p>Estado de Conservación: NO APLICA, EN REHABILITACION</p>	<p>Criterios: Cultural Mundial, Singularidad, Tipológico, Tradición, Histórico local, Ambiental.</p>

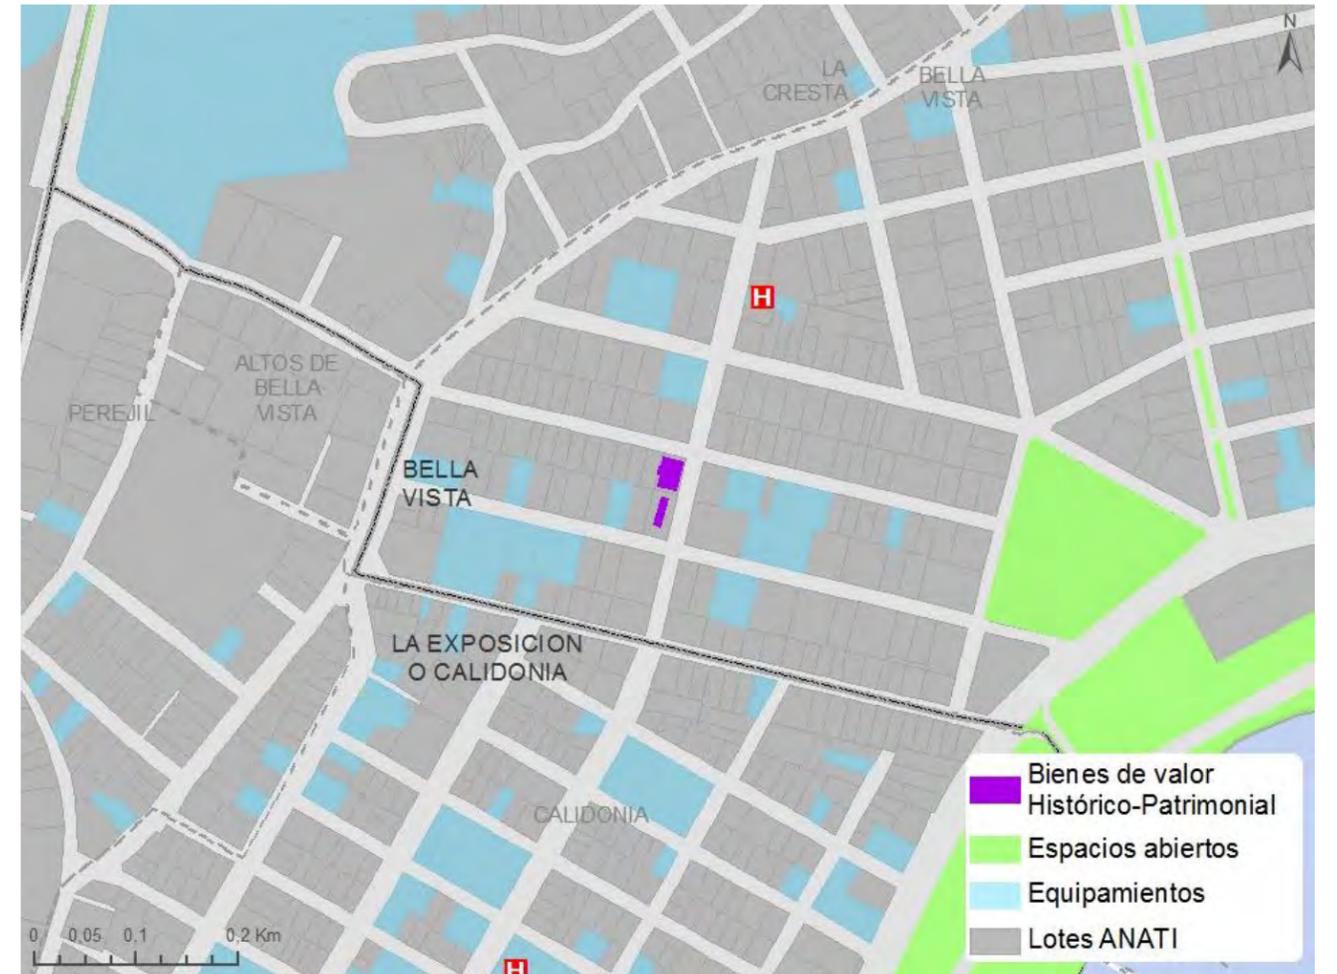
CARACTERÍSTICAS TIPOLOGICAS / HISTÓRICAS	
<p>Fue edificada entre 1924 y 1925, es considerada la casa más monumental de las construcciones originales del reparto de Bella Vista. Se conserva en muy buen estado aunque presenta modificaciones que se le realizaron en la década de 1980. El espacio principal se ubica en una sola planta en forma de U con patio interior techado, sobre un basamento en el que se hallaban las áreas de servicio y un salón de juegos. El basamento está decorado con el almohadillado típico del eclecticismo, y en él se destaca la escalera de dos arranques que recuerda las escaleras imperiales y le dan prestancia a la entrada coronada por el monograma del dueño original. Este inmueble se distingue formalmente por sus amplios portales al frente y a los lados, soportados por columnas pareadas inspiradas en el orden corintio y todo el remate con cornisa sobre canecillos y balaustradas lumínicas que caracterizaron al estilo ecléctico.</p>

<p>Estado de Conservación: Buen estado de conservación</p>	<p>Criterios: Tipológico, Integridad, Histórico local.</p>

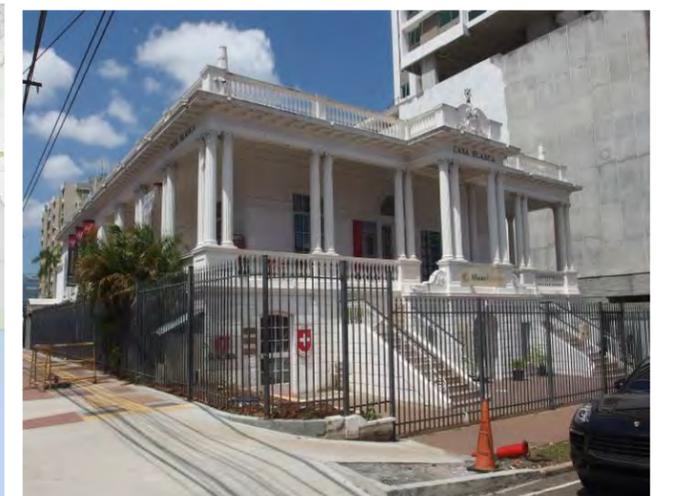
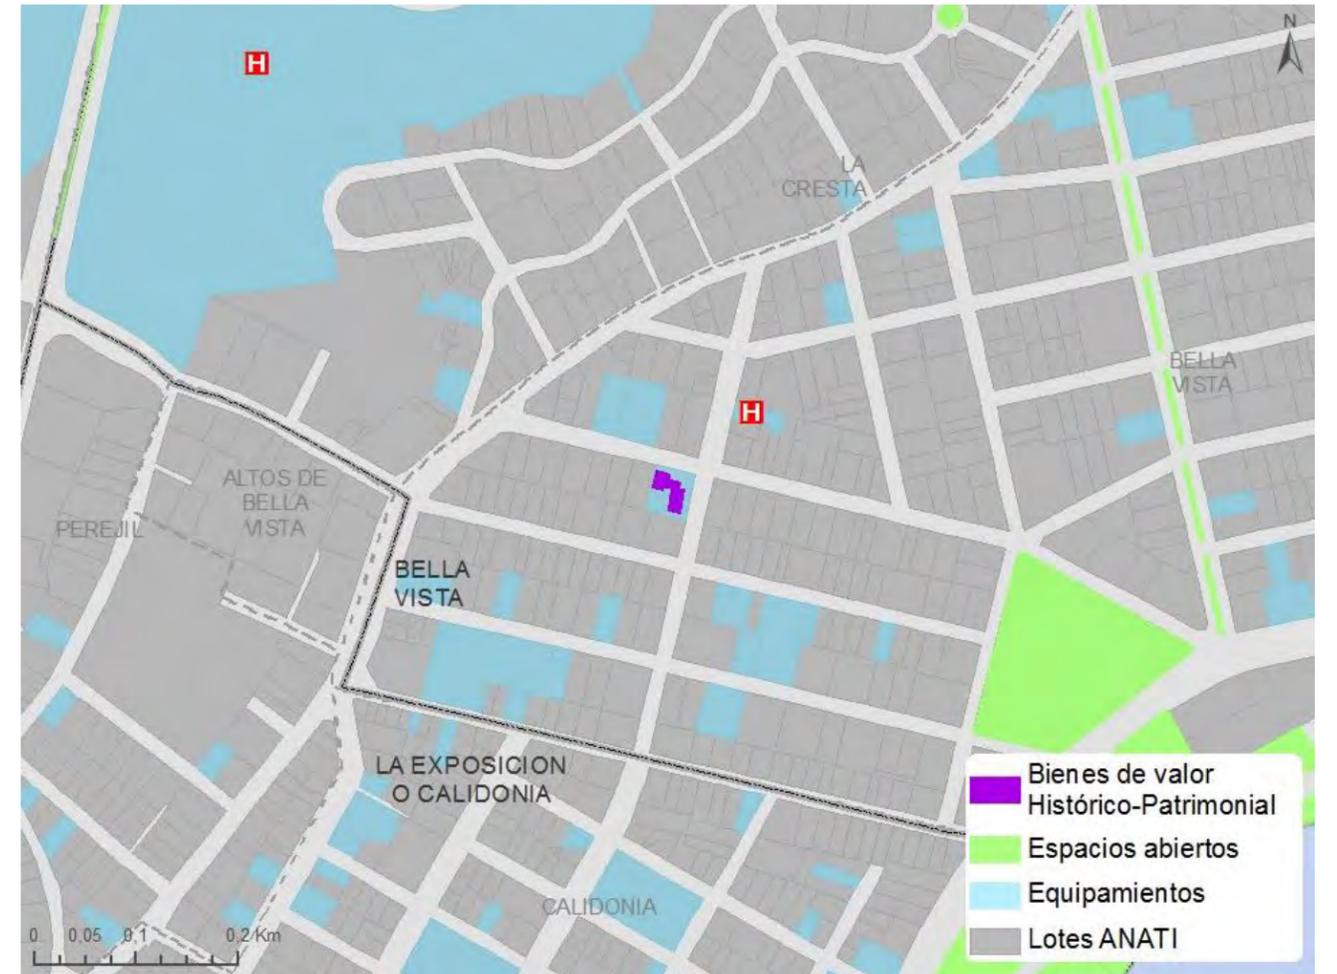
CARACTERÍSTICAS TIPOLOGICAS / HISTÓRICAS	
<p>Data de 1935 y constituye uno de los primeros edificios de apartamentos de varios pisos que comenzaron a construirse en Panamá en la década del 30. Se caracteriza por su sobrio estilo neocolonial, con planta en forma de L y el singular torreón ubicado en la esquina. En los primeros niveles del edificio se encuentran los garages y las áreas de servicio y en las plantas altas, los apartamentos, cada uno de ellos diferente. En estos primeros edificios modernos pudo disfrutarse de los nuevos baños y cocinas, de la separación entre escaleras principales y de servicio que aportaban confort y apoyo a un nuevo estilo de vida en la ciudad.</p>	
<p>Estado de Conservación: Buen estado de conservación</p>	<p>Criterios: Tipológico, Integridad, Histórico local, Ambiental</p>

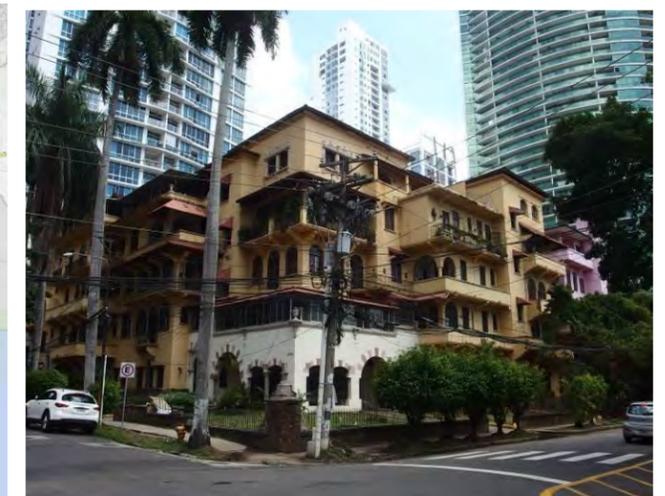
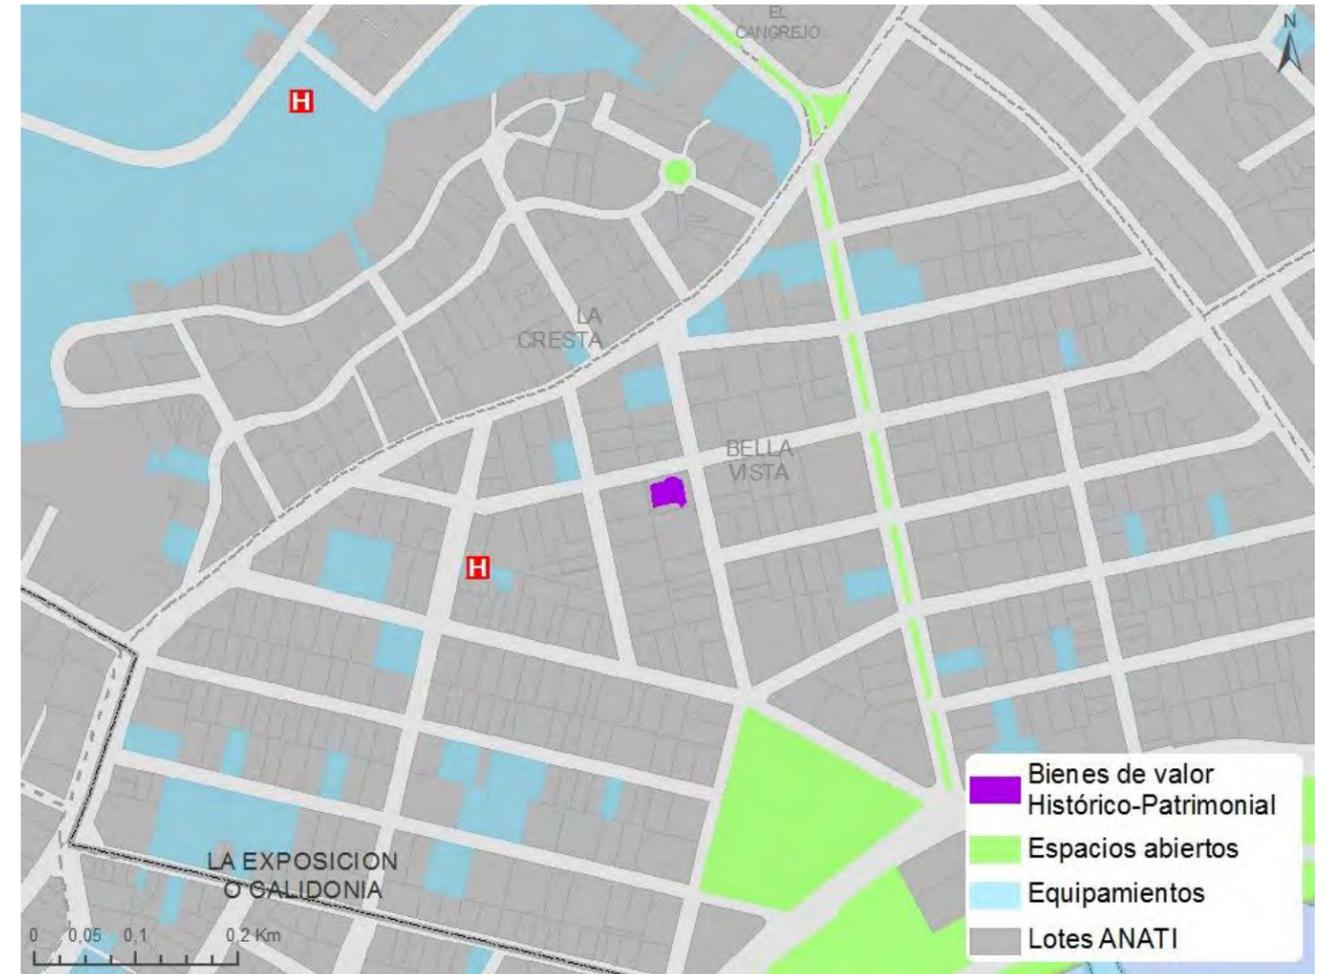
CARACTERÍSTICAS TIPOLOGICAS / HISTÓRICAS	
<p>Este importante ejemplar neocolonial fue construido en 1937. Una de su características mas acusadas fue el aprovechamiento de los niveles del terreno para generar espacios y circulaciones que resolvieran la funcionalidad de la casa, consiguiendo una gran curva volada para la puerta cochera al nivel de la calle y la ubicación de las áreas de servicio en planta baja. Formalmente se distingue por el revestimiento en piedra de la planta baja, en alegoría a las primeras construcciones coloniales de Panamá y por el acompañamiento de múltiples elementos decorativos como jarrones, balconillos, bellas herrerías, columnas salomónicas y guarniciones de vanos con motivos barrocos, entre otros.</p>	
<p>Estado de Conservación: Buen estado de conservación</p>	<p>Criterios: Tipológico, Histórico local, Ambiental</p>

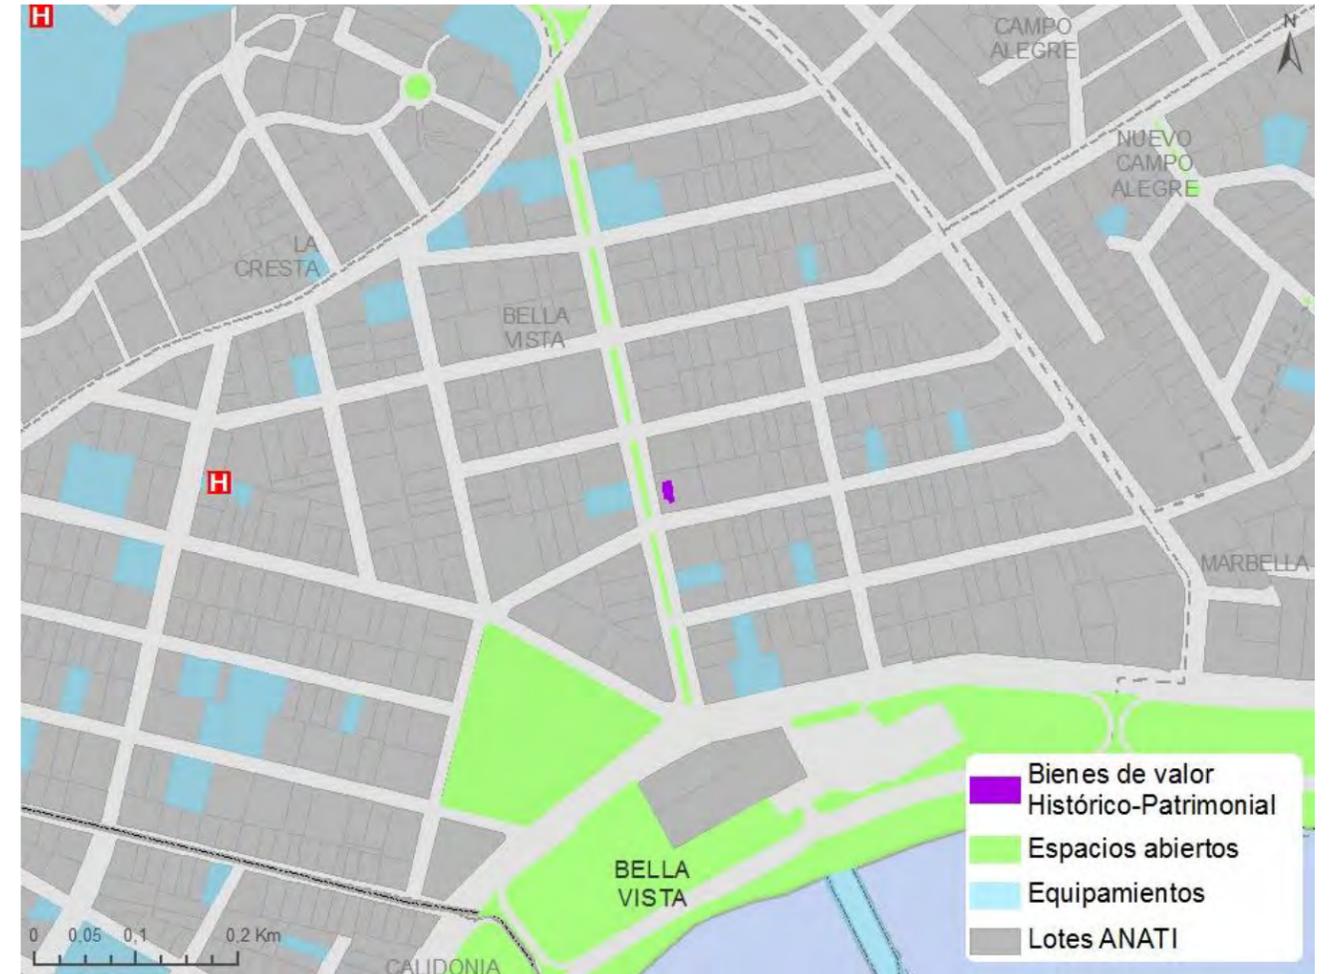
IDENTIFICACIÓN DEL BIEN: EDIFICACIÓN			FICHA No. P0710
Uso: Residencial	Nombre: Casa Berrocal	Coordenadas: 661939.46 , 9926694.32 Referencia: WGS84 UTM Zona 17N	Dirección: Calle Federico Boyd y calle 48
Corregimiento: Bella Vista	No Finca: 15757	Propietario: No disponible	Arquitecto: No disponible
PROTECCION LEGAL

CARACTERÍSTICAS TIPOLOGICAS / HISTÓRICAS	
<p>Constituye un ejemplo muy bien conservado de las llamadas casas bellavistinas, desarrollada en esquina, con marcada influencia neocolonial</p>	
<p>Estado de Conservación: Buen estado de conservación</p>	<p>Criterios: Tipológico, Integridad, Ambiental</p>

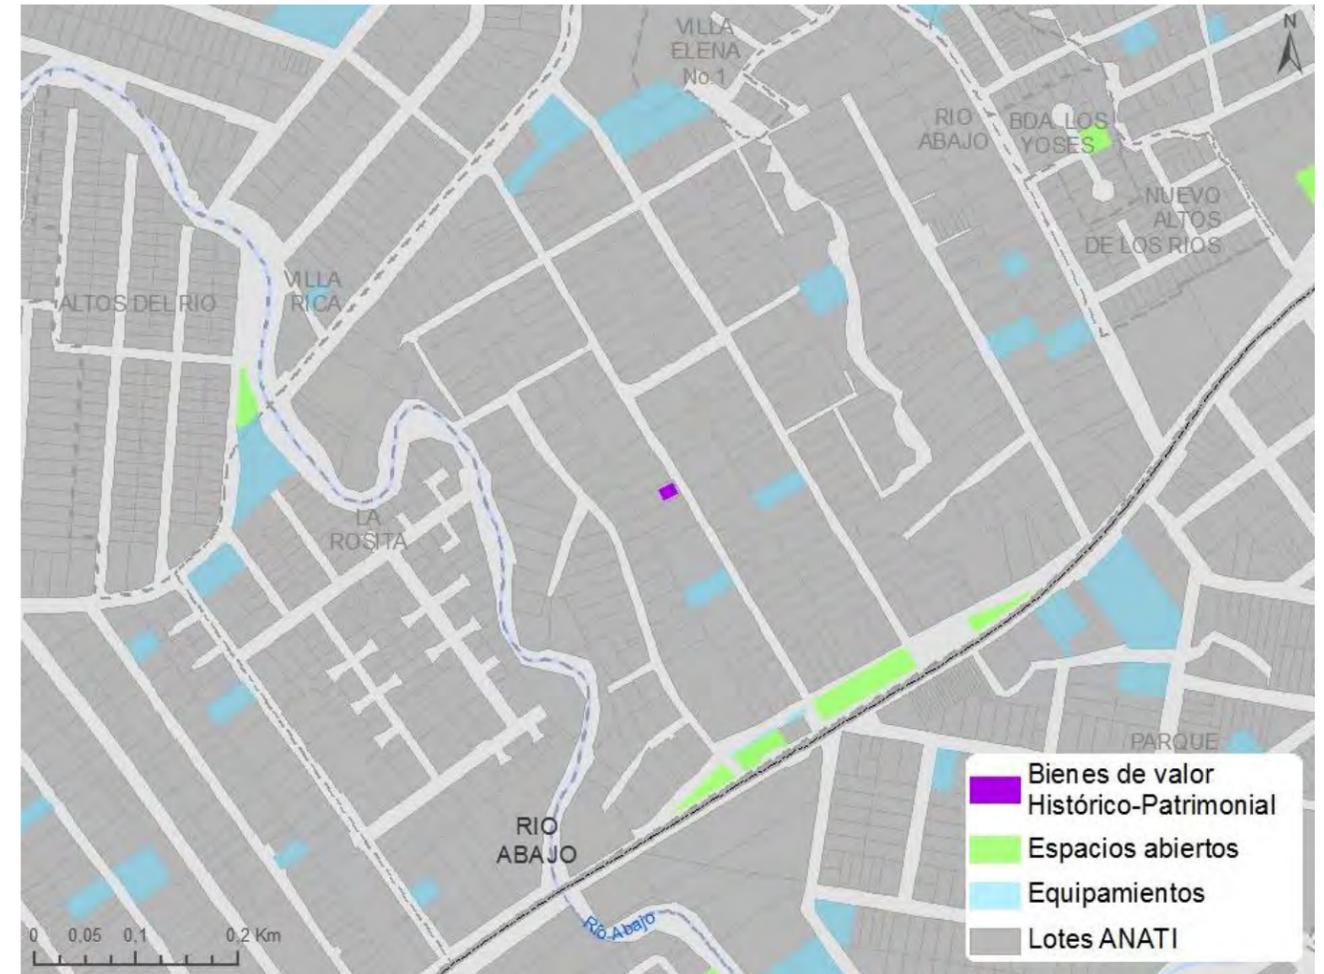
IDENTIFICACIÓN DEL BIEN: EDIFICACIÓN			FICHA No. P0801
Uso: Residencial	Nombre: Residencia en Calle 3ra Río Abajo	Coordenadas: 665297.63 , 997334.26 Referencia: WGS84 UTM Zona 17N	Dirección: Residencia en Calle 3ra Río Abajo
Corregimiento: Pueblo Nuevo	No Finca: 6987	Propietario: No disponible	Arquitecto: No disponible
PROTECCION LEGAL

CARACTERÍSTICAS TIPOLOGICAS / HISTÓRICAS	
<p>Constituye un ejemplar bastante conservado de la arquitectura canelera que se extendió a otras zonas de Panamá en la primera mitad del siglo XX, con altos de madera, escalera exterior y planta libre sobre pilotes de hormigón o madera.</p>	
Estado de Conservación: Regular estado de Conservación	Criterios: Tipológico, Histórico local, Ambiental

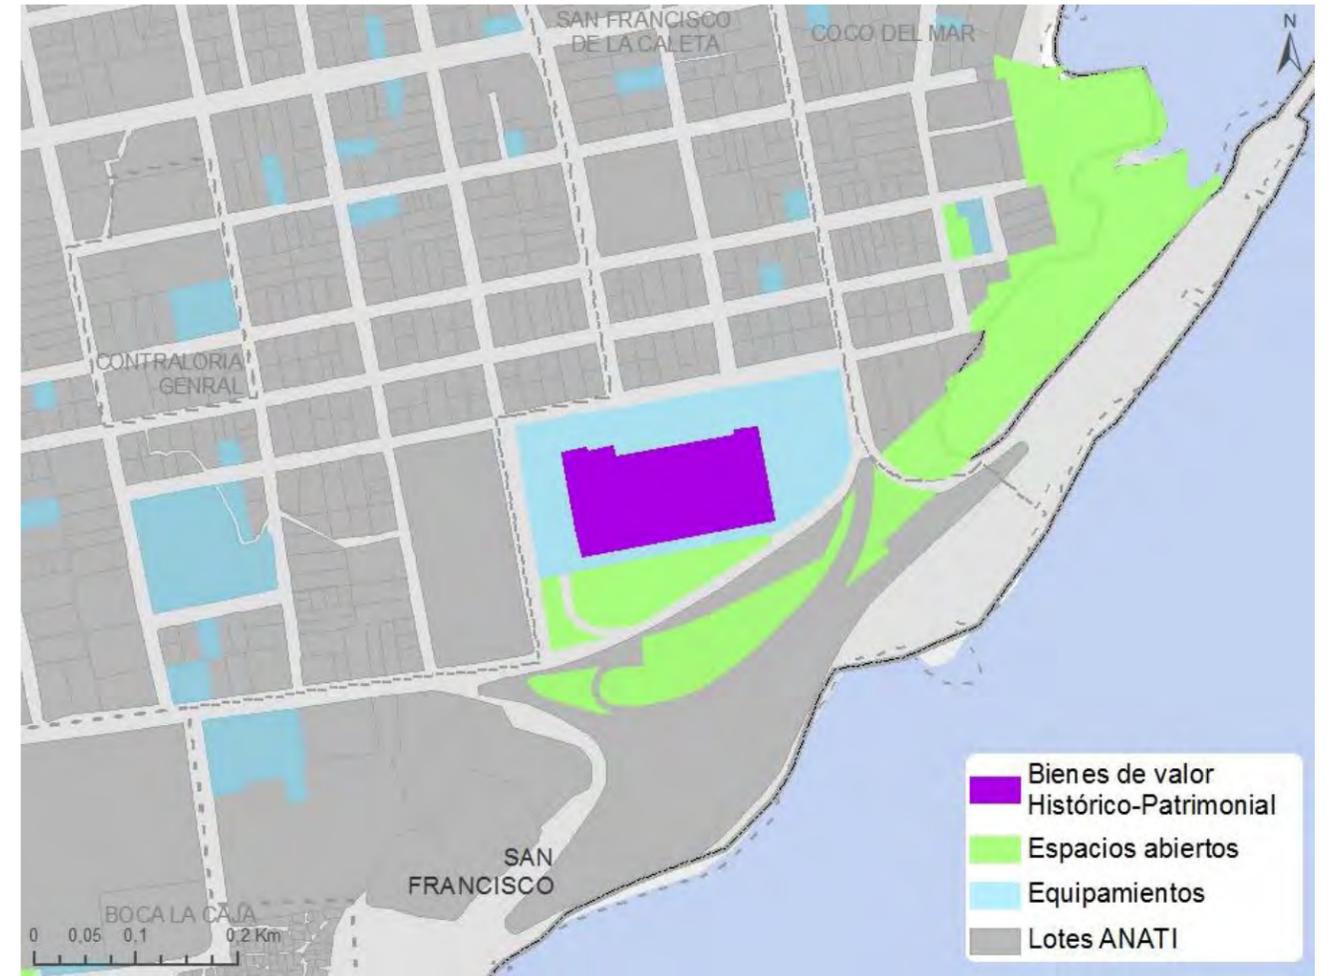
IDENTIFICACIÓN DEL BIEN: EDIFICACIÓN			FICHA No. P0901
Uso: Recreativo/ cultural	Nombre: Centro de Convenciones Atlapa	Coordenadas: 664888.10 , 994046.18 Referencia: WGS84 UTM Zona 17N	Dirección: Vía Israel y Vía Cincuentenario
Corregimiento: San Francisco	No Finca: 286440	Propietario: Autoridad de Turismo de Panamá	Arquitecto: Bernardo Cárdenas y José Villamil (hijo)
PROTECCION LEGAL

CARACTERÍSTICAS TIPOLOGICAS / HISTÓRICAS	
<p>Fue construido en 1980 con el objetivo de brindar servicio a la gran cantidad de eventos que se estaban dando en la ciudad de Panamá. Ha sido sede de innumerables actividades y hechos importantes del acontecer panameño entre los que se destaca la celebración de la VII Cumbre de las Américas en el año 2015. Ambientalmente puede considerarse un ícono referencial dentro de su entorno por su singular volumetría. En medio de edificios altos se despliega este enorme volúmen totalmente horizontal donde solo sobresalen los cuerpos de los dos teatros que allí se encuentran.</p>	
Estado de Conservación: Buen estado de conservación	Criterios: Tradición, Integridad, Ambiental

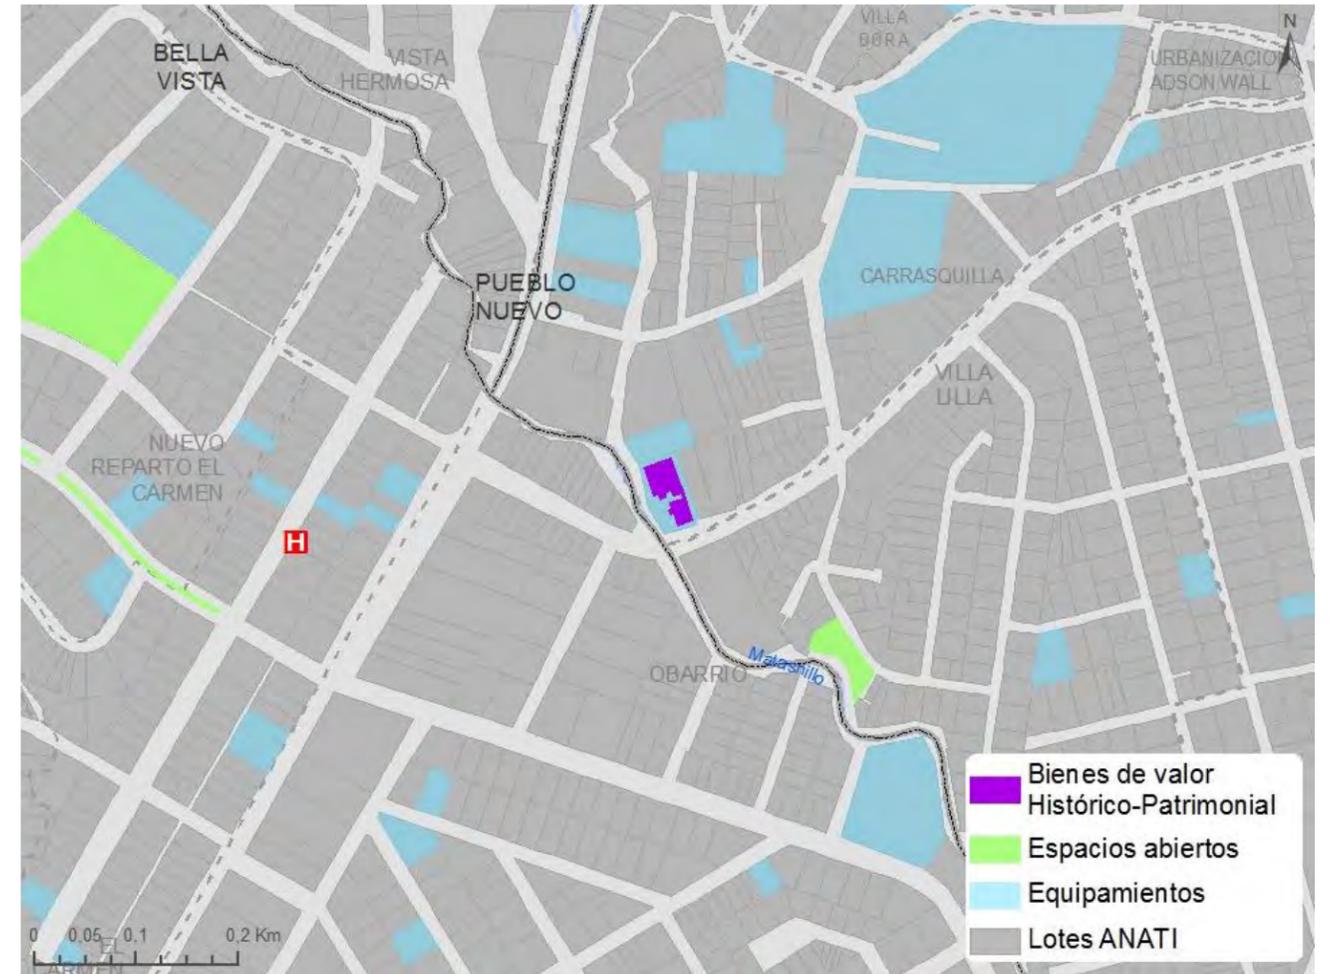
IDENTIFICACIÓN DEL BIEN: EDIFICACIÓN			FICHA No. P0902
Uso: Religioso	Nombre: Catedral Ortodoxa Griega.	Coordenadas: 662921.0 , 994400.00 Referencia: WGS84 UTM Zona 17N	Dirección: Avenida Belisario Porras.
Corregimiento: San Francisco	No Finca: 18912 19105	Propietario: Comunidad Helénica ortodoxa de Beneficencia de Panamá	Arquitecto: No disponible
PROTECCION LEGAL

CARACTERÍSTICAS TIPOLOGICAS / HISTÓRICAS	
<p>Fue construida entre 1946 y 1947 con el nombre de La Anunciación de la Virgen María. Constituye un caso singular de arquitectura de influencia bizantina tanto en su expresión volumétrica como en sus interiores decorados. Se ha convertido en el centro cultural de la Comunidad ortodoxa griega en Panamá. En sus salones se realizan fiestas tradicionales y la escuela sabatina donde se enseña la lengua griega.</p>	
Estado de Conservación: Buen estado de conservación	Criterios: Singularidad, Tipológico, Tradición

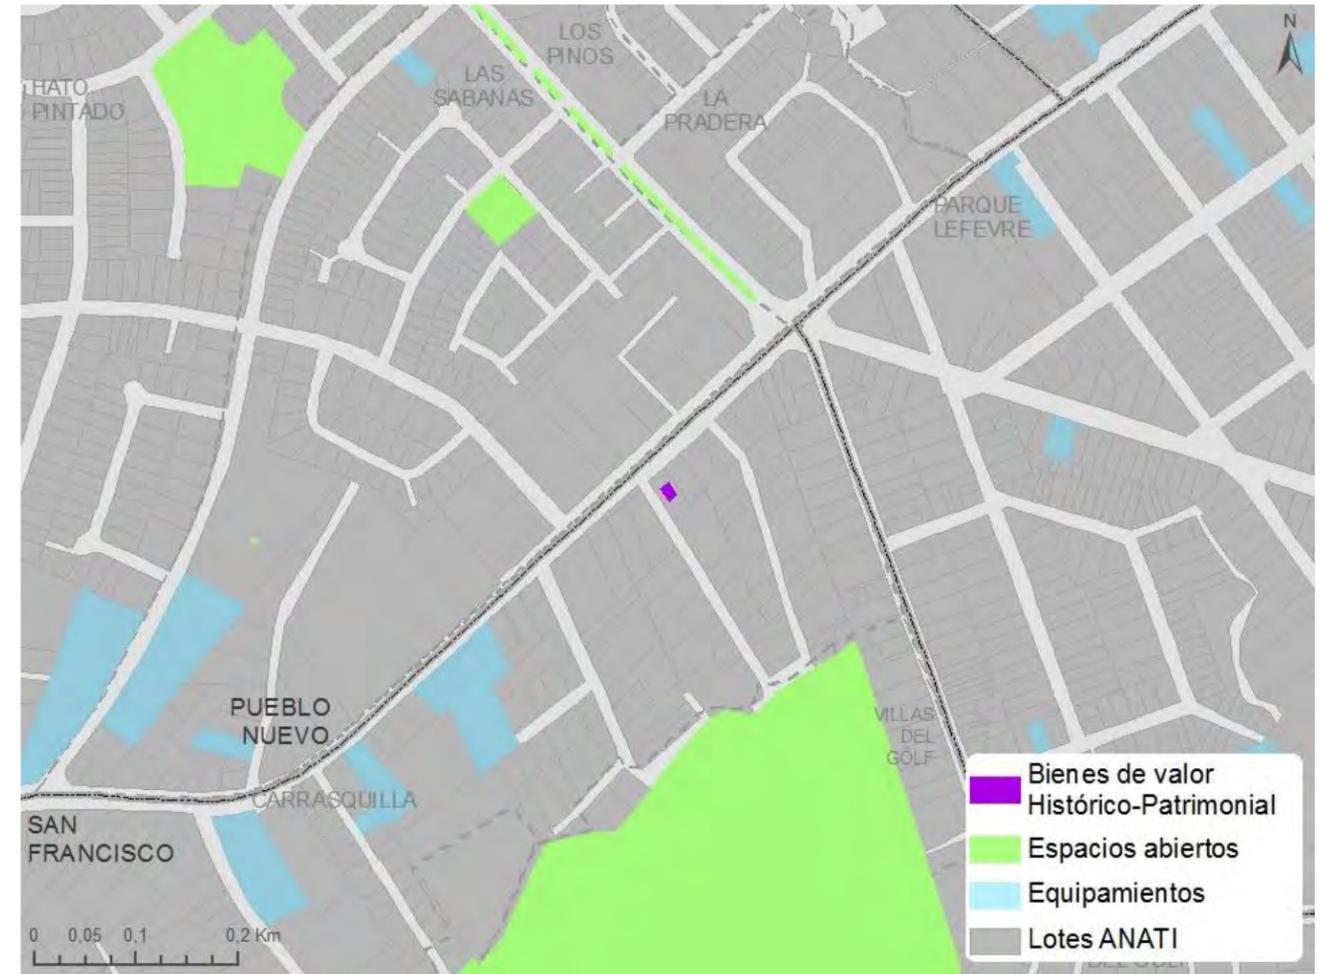
IDENTIFICACIÓN DEL BIEN: EDIFICACIÓN			FICHA No. P0904
Uso: Residencial	Nombre: Residencia Finca 7404	Coordenadas: 663951.00 , 995975.00 Referencia: WGS84 UTM Zona 17N	Dirección: Vía España y calle 79
Corregimiento: San Francisco	No Finca: 7404	Propietario: María Fernández	Arquitecto: No disponible
PROTECCION LEGAL

CARACTERÍSTICAS TIPOLOGICAS / HISTÓRICAS	
<p>Fue construida en el año 1928 y representa un caso excepcional de arquitectura inspirada en las villas neorenacentistas que se desarrollaron durante la época ecléctica a nivel internacional.</p>	
Estado de Conservación: Regular estado de Conservación	Criterios: Tipológico, Histórico local
