ANEXO 3

TOMO 1_Anexos

PLAN LOCAL DE
ORDENAMIENTO TERRITORIAL_PLOT
DEL DISTRITO DE PANAMÁ

1 ANEXO I: PRECEDENTES INTERNACIONALES PARA LA PROPUESTA DE ZONIFICACIÓN

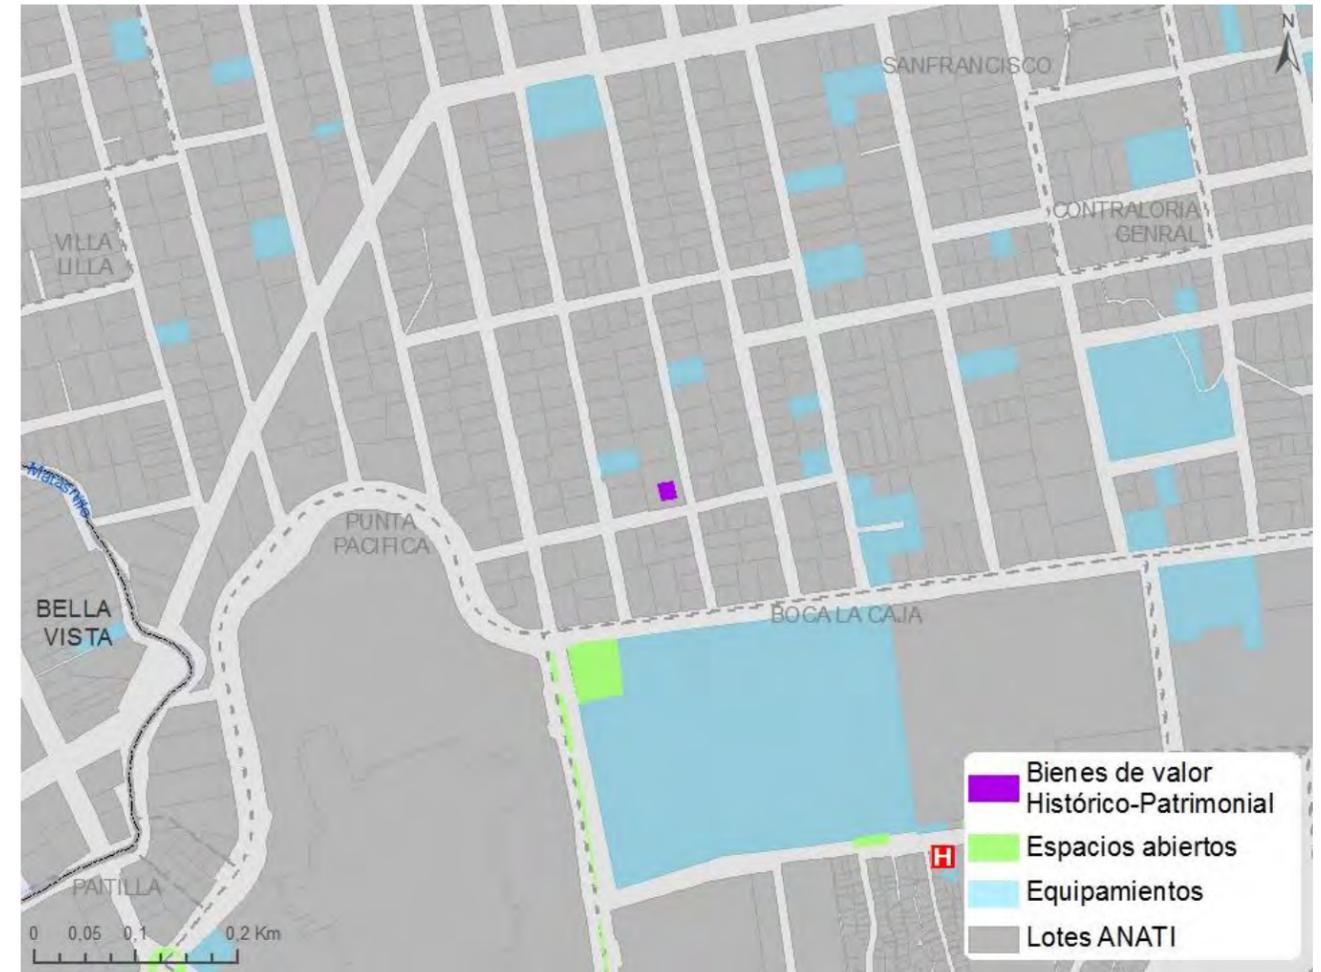
IDENTIFICACIÓN DEL BIEN: EDIFICACIÓN			FICHA No. P0905
Uso: Residencial	Nombre: Finca 28993	Coordenadas: 663952.00 , 993891.00 Referencia: WGS84 UTM Zona 17N	Dirección: Calle 70 Este y Flor del Espíritu Santo.
Corregimiento: San Francisco	No Finca: 28993	Propietario: Kioka, S.A.	Arquitecto: No disponible
PROTECCION LEGAL

CARACTERÍSTICAS TIPOLOGICAS / HISTÓRICAS	
<p>Casa construida en la década de 1950 de madera de un piso alto, montada sobre pilotes de hormigón, con techo metálico acanalado. Responde a la tipología canalera.</p>	
Estado de Conservación: Buen estado de conservación	Criterios: Tipológico, Histórico local

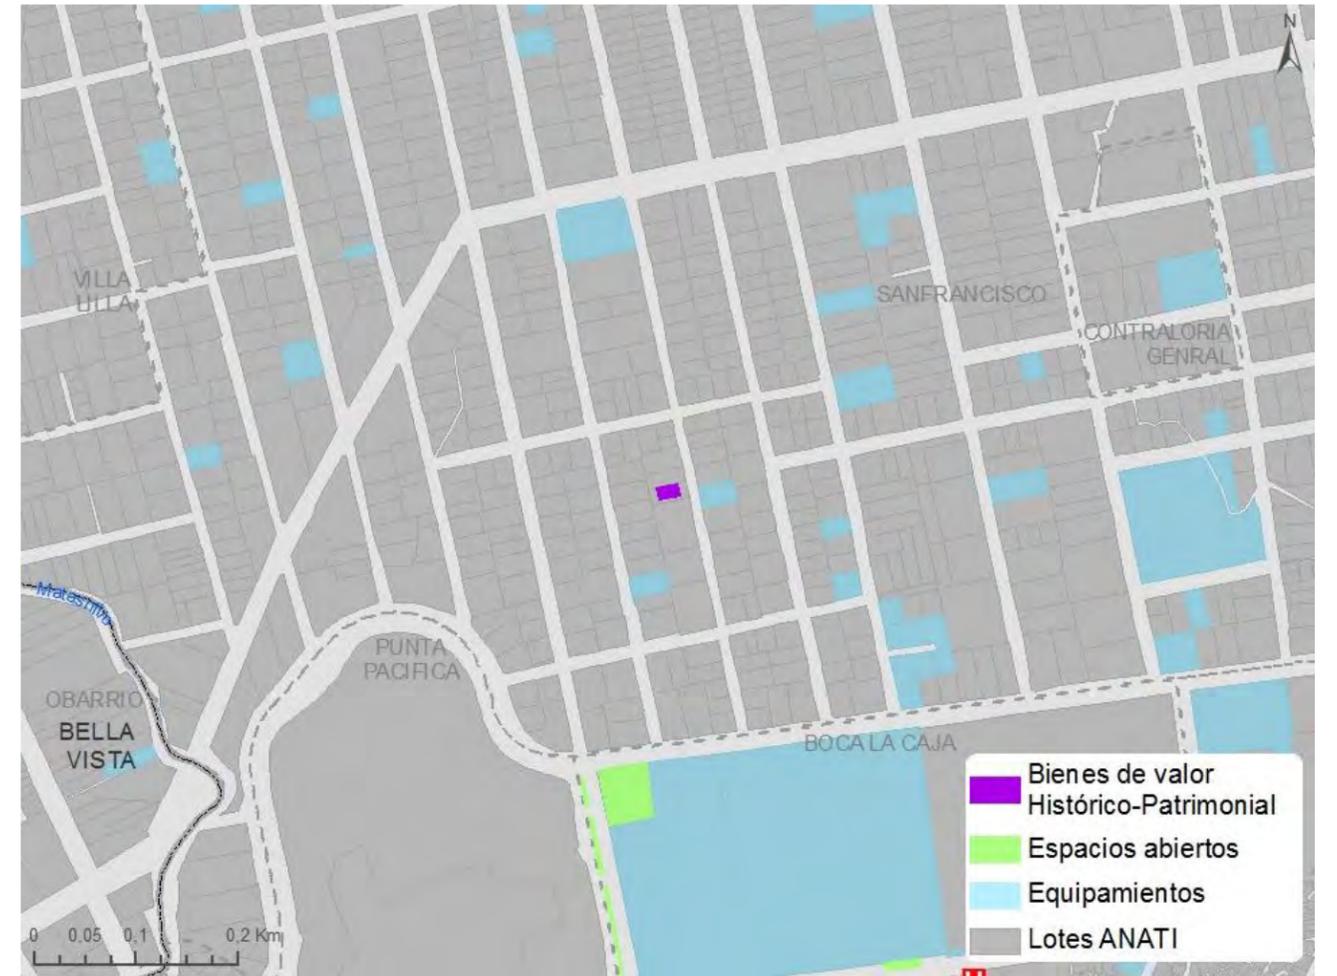
IDENTIFICACIÓN DEL BIEN: EDIFICACIÓN			FICHA No. P0906
Uso: Residencial	Nombre: Finca 35719	Coordenadas: 663926.87 , 994023.20 Referencia: WGS84 UTM Zona 17N	Dirección: Calle 70 Este
Corregimiento: San Francisco	No Finca: 35719	Propietario: Griselda Pérez de Herrera	Arquitecto: No disponible
PROTECCION LEGAL

CARACTERÍSTICAS TIPOLOGICAS / HISTÓRICAS	
<p>Casa construida en la década de 1940 de madera de un piso alto, montada sobre pilotes de hormigón, con techo metálico acanalado. Responde a la tipología canalera.</p>	
Estado de Conservación: Buen estado de conservación	Criterios: Tipológico, Histórico local

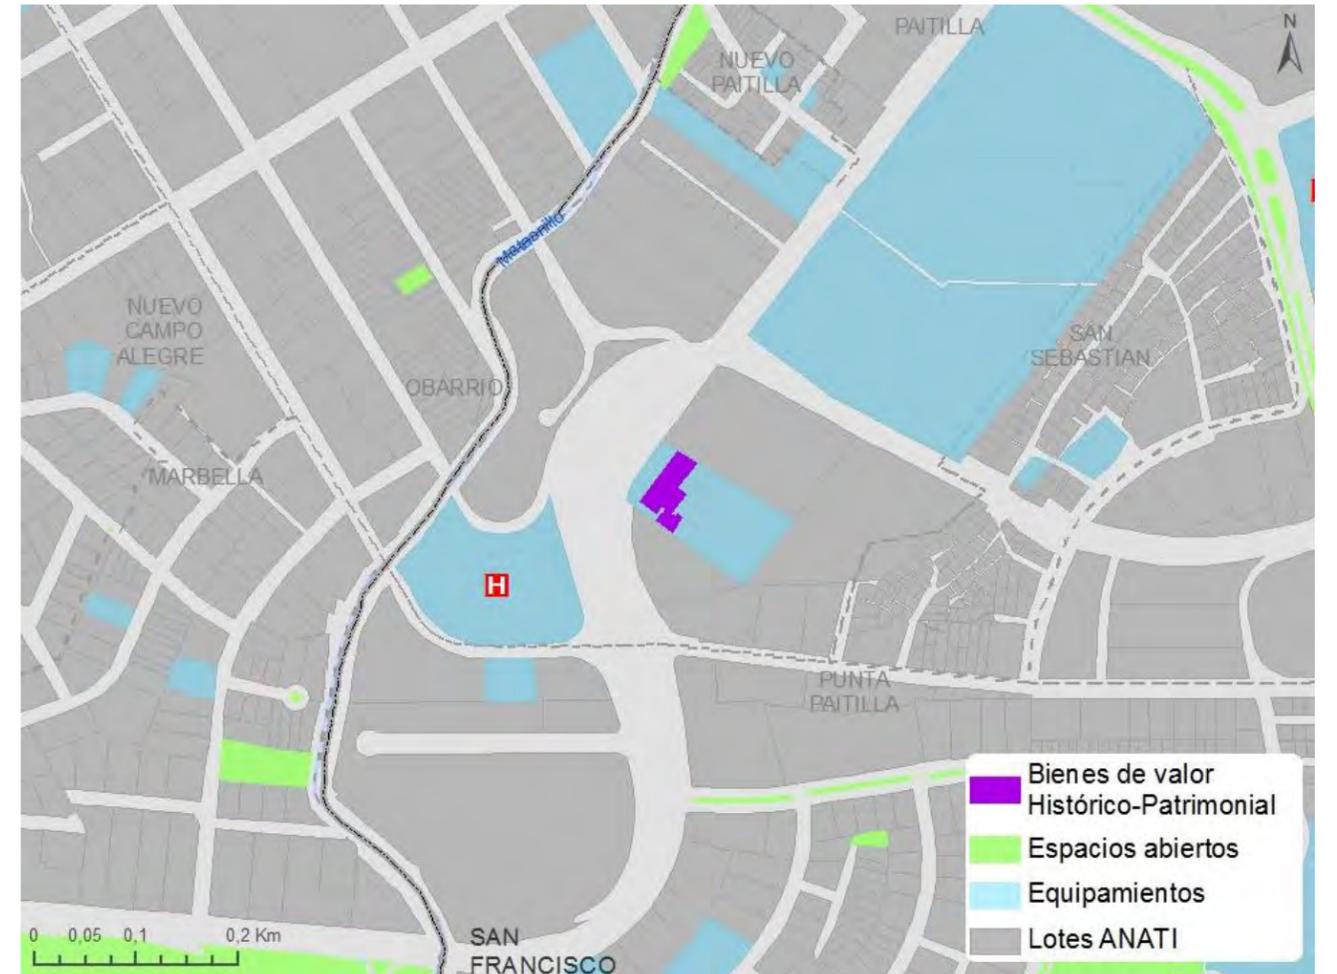
IDENTIFICACIÓN DEL BIEN: EDIFICACIÓN			FICHA No. P0907
Uso: Religioso	Nombre: Templo de la Divina Misericordia	Coordenadas: 663109.13 , 992922.87 Referencia: WGS84 UTM Zona 17N	Dirección: Vía Israel
Corregimiento: San Francisco	No Finca: 22073	Propietario: Arquidiócesis de Panamá	Arquitecto: No disponible
PROTECCION LEGAL

CARACTERÍSTICAS TIPOLOGICAS / HISTÓRICAS	
<p>Fue construida en la década de 1960 y se destaca por la originalidad del diseño de su cubierta, que a la vez de dar respuesta a las condiciones pluviales características de Panamá, le asignan singularidad a su expresión formal y volumétrica.</p>	
Estado de Conservación: Buen estado de conservación	Criterios: Tipológico, Ambiental

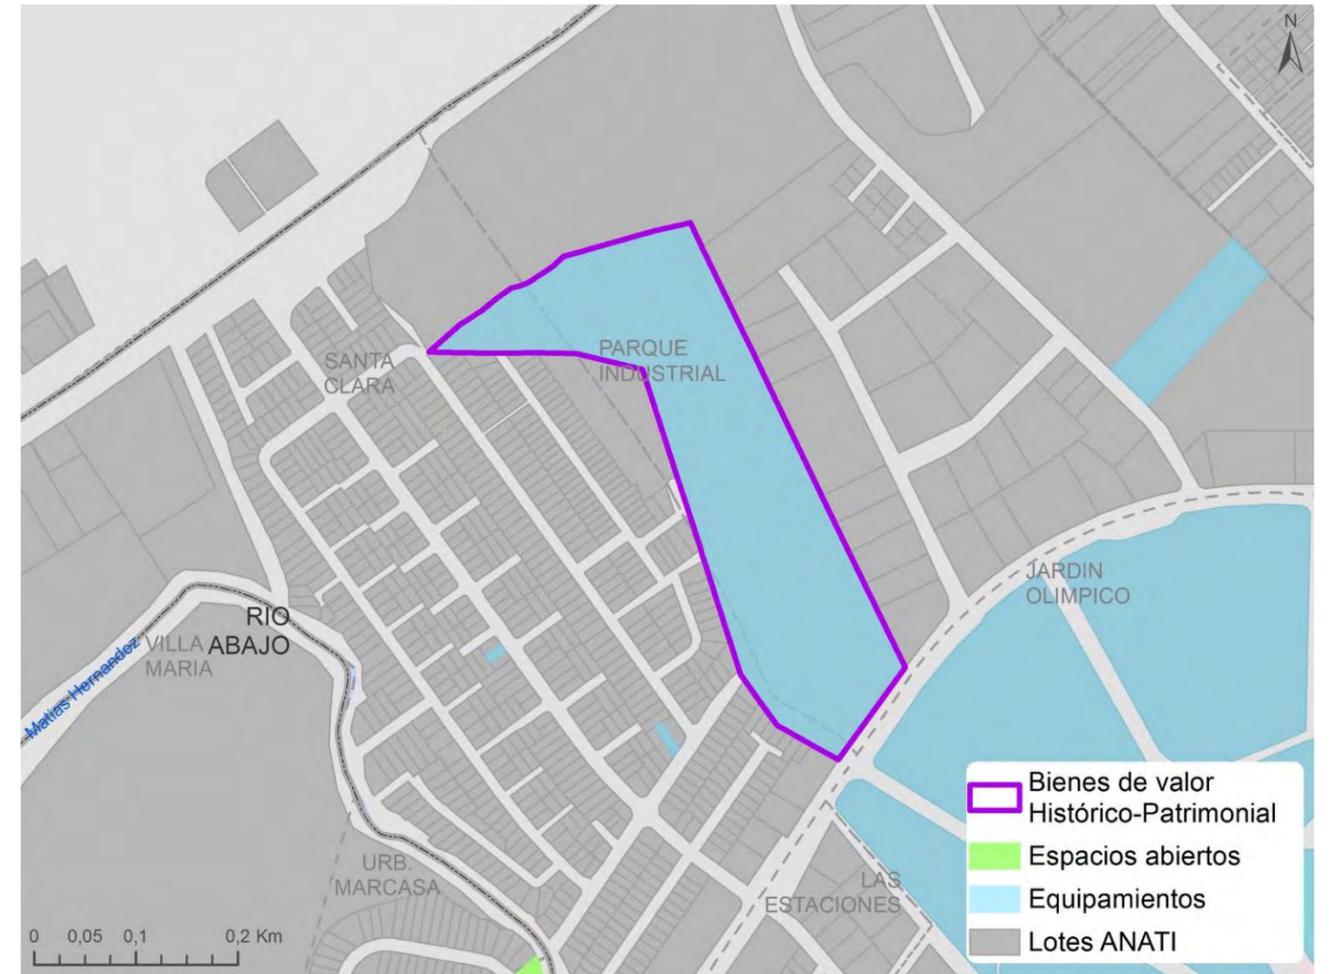
IDENTIFICACIÓN DEL BIEN: EDIFICACIÓN			FICHA No. P1201
Uso: Institucional	Nombre: Cementerio Municipal de Juan Díaz	Coordenadas: 667831.00 , 999159.00 Referencia: WGS84 UTM Zona 17N	Dirección: Avenida José Agustín Arango
Corregimiento: Juan Díaz	No Finca: 37848	Propietario: No disponible	Arquitecto: No disponible
PROTECCION LEGAL

CARACTERÍSTICAS TIPOLOGICAS / HISTÓRICAS	
<p>Fue construido con criterios de modernidad y monumentalidad excepcionales dentro de la tipología de cementerios que se ha desarrollado en Panamá.</p>	
Estado de Conservación: Buen estado de conservación	Criterios: Tipológico, Ambiental

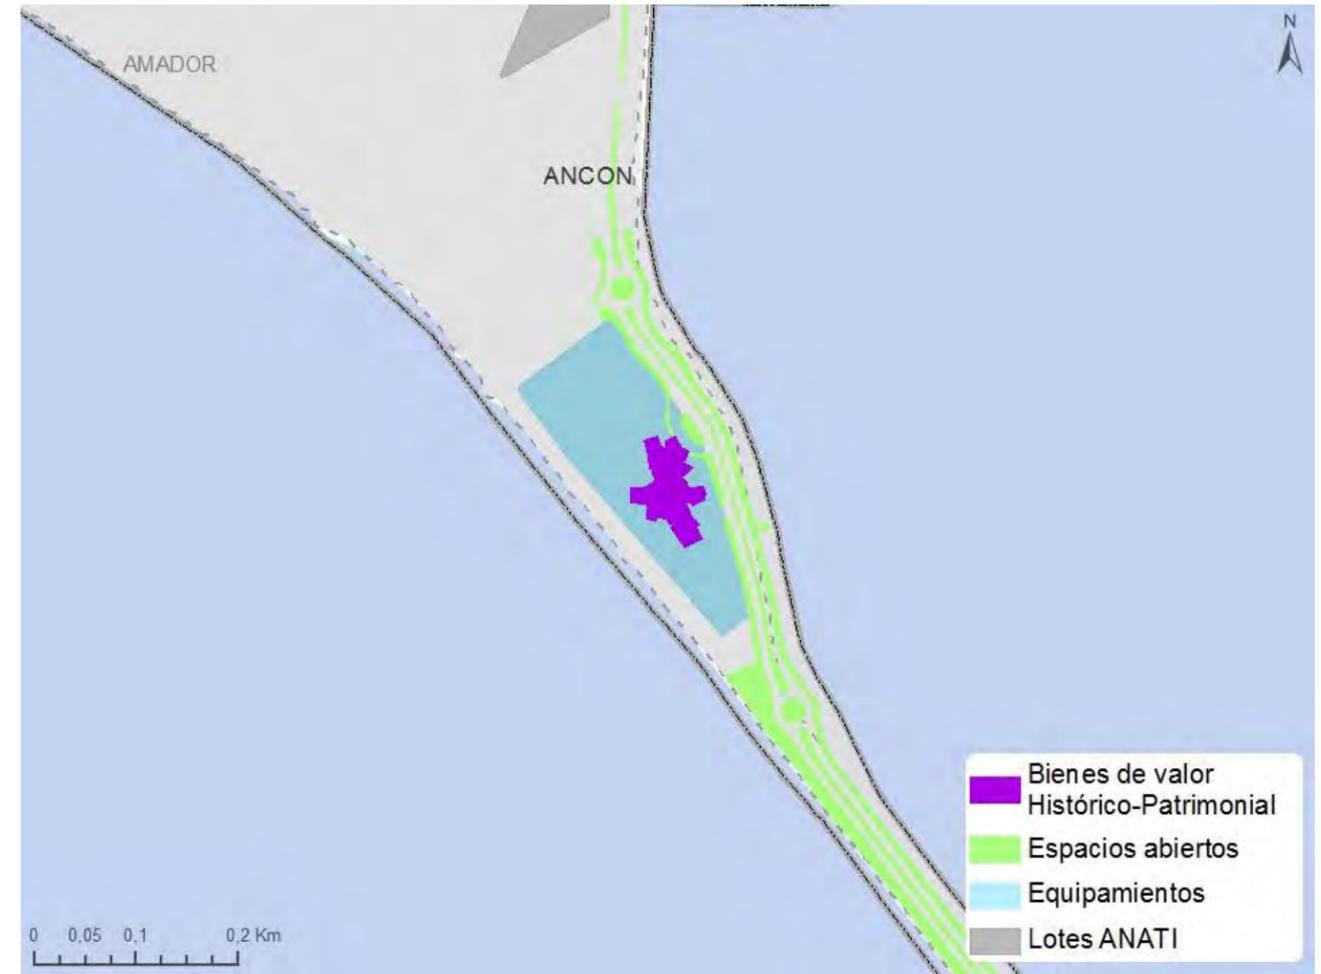
IDENTIFICACIÓN DEL BIEN: EDIFICACIÓN			FICHA No. P1401
Uso: Recreativo/ cultural	Nombre: Museo de la Biodiversidad	Coordenadas: 660003.89 , 987667.67 Referencia: WGS84 UTM Zona 17N	Dirección: Calzada de Amador
Corregimiento: Ancón	No Finca: 208998	Propietario: No disponible	Arquitecto: Frank Ghery
PROTECCION LEGAL

CARACTERÍSTICAS TIPOLOGICAS / HISTÓRICAS	
<p>Abrió al público en el año 2014, fue diseñado especialmente para el enclave donde se ubica y reinterpreta a través de su forma y colorido, la ideosincrasia y la biodiversidad que se hallan en Panamá. Introdujo nuevas tecnologías, códigos modernos propios de su autor que la han convertido en poco tiempo en hito cultural y paisajístico de la costa sur de la ciudad.</p>	
<p>Estado de Conservación: Buen estado de conservación</p>	<p>Criterios: Genialidad, Cultural mundial, Singularidad, Tipológico, Integridad, Ambiental</p>

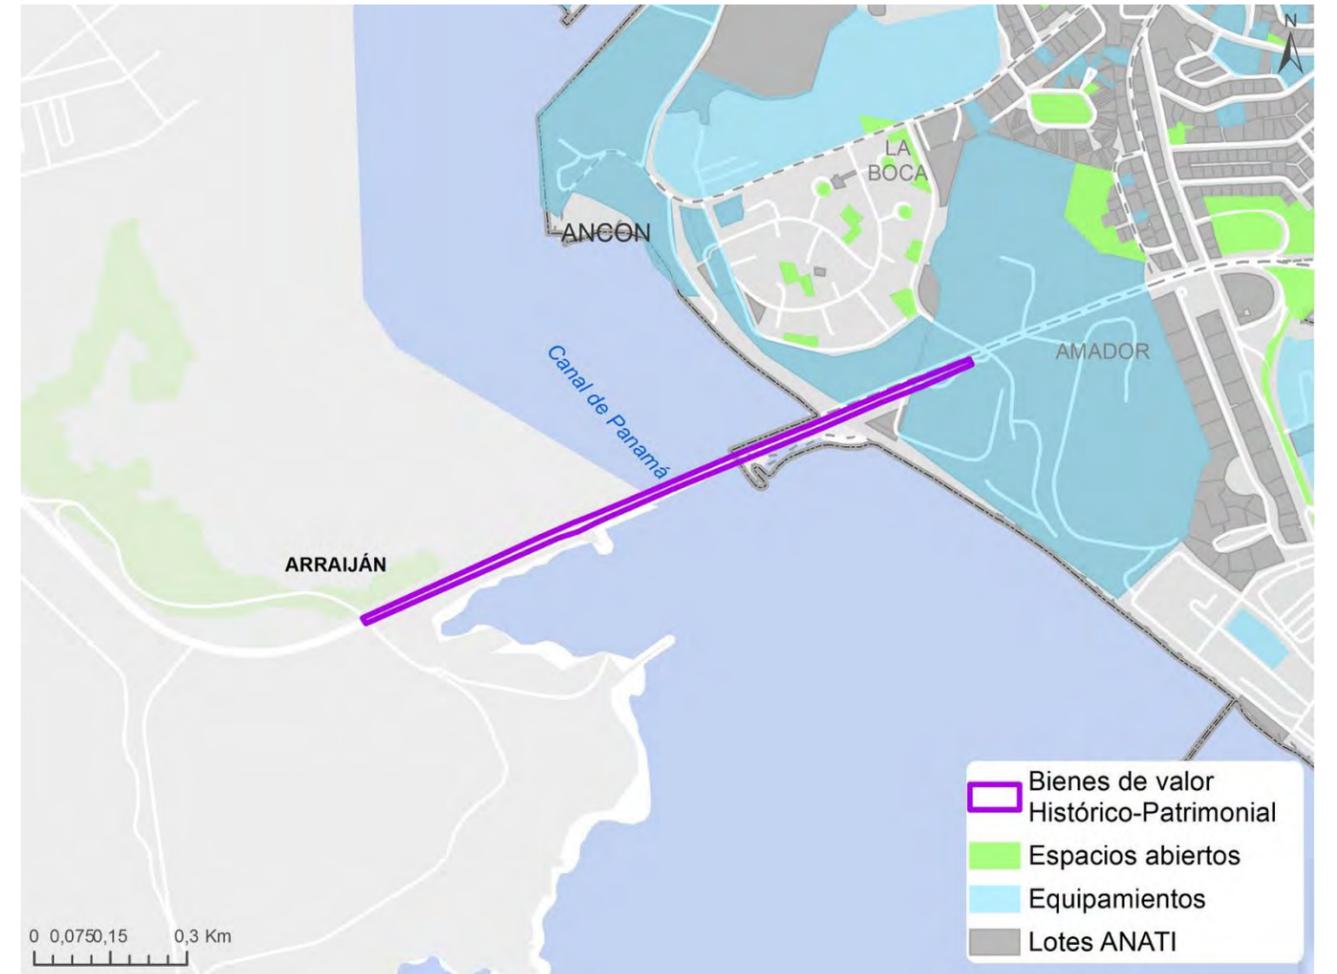
IDENTIFICACIÓN DEL BIEN: EDIFICACIÓN			FICHA No. P1402
Uso: Grande infraestructura	Nombre: Puente de las Américas	Coordenadas: 657776.74 , 988885.45 Referencia: WGS84 UTM Zona 17N	Dirección: Vía Panamericana
Corregimiento: Ancón	No Finca: No disponible	Propietario: No disponible	Arquitecto: Svedrup & Parcel y Asociados
PROTECCION LEGAL

CARACTERÍSTICAS TIPOLOGICAS / HISTÓRICAS	
<p>Se construyó entre 1958 y 1963, fue el primer puente fijo edificado sobre el Canal de Panamá. Por su función y su configuración estructural y formal, ha adquirido gran significación simbólica y se ha convertido en un hito en el paisaje local.</p>	
<p>Estado de Conservación: Buen estado de conservación</p>	<p>Criterios: Singularidad, Tipológico, Paisaje cultural, Integridad, Histórico local, Ambiental</p>

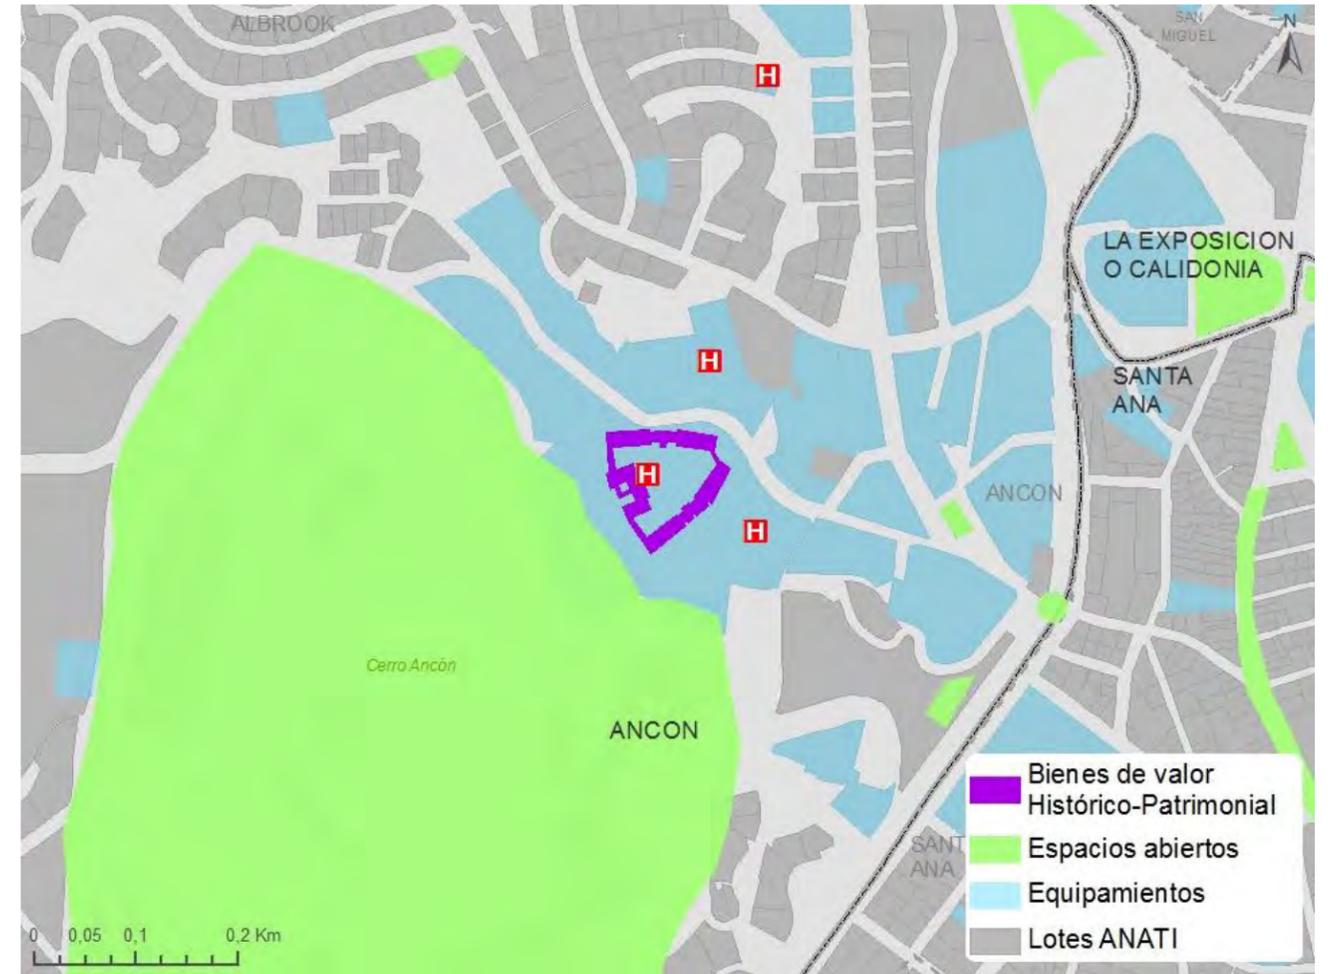
IDENTIFICACIÓN DEL BIEN: EDIFICACIÓN			FICHA No. P1405
Uso: Institucional	Nombre: Antiguo Hospital Gorgas	Coordenadas: 659775.38 , 990772.36 Referencia: WGS84 UTM Zona 17N	Dirección: Calle Gorgas y Calle Juan de Arco Galindo
Corregimiento: Ancón	No Finca: No disponible	Propietario: No disponible	Arquitecto: Samuel M. Hitt (etapa inicial) Kelly & Gruzen con Helge Westermann (ala nueva)
PROTECCION LEGAL

CARACTERÍSTICAS TIPOLOGICAS / HISTÓRICAS	
<p>La construcción de este complejo tuvo una primera etapa de 1915 a 1919 con una expresión totalmente historicista. Se destaca por el uso de galerías de comunicación cubiertas y portales de dos niveles con columnas y pilastras neoclasicistas. La incorporación de la vegetación en su diseño con el jardín arbolado logra un ambiente romántico y resalta su calidad paisajística. El antiguo edificio de la Administración y Clínicas es el más emblemático dentro de ese primer conjunto con sus torres y composición dentro del jardín, recuerdan las villas romanas del renacimiento. La segunda etapa del complejo fue construida entre 1961 y 1964 e incorpora desde el punto de vista formal códigos del movimiento moderno, con marcada influencia corbusiana.</p>	
<p>Estado de Conservación: Buen estado de conservación</p>	<p>Criterios: Tipológico, Histórico local, Ambiental</p>

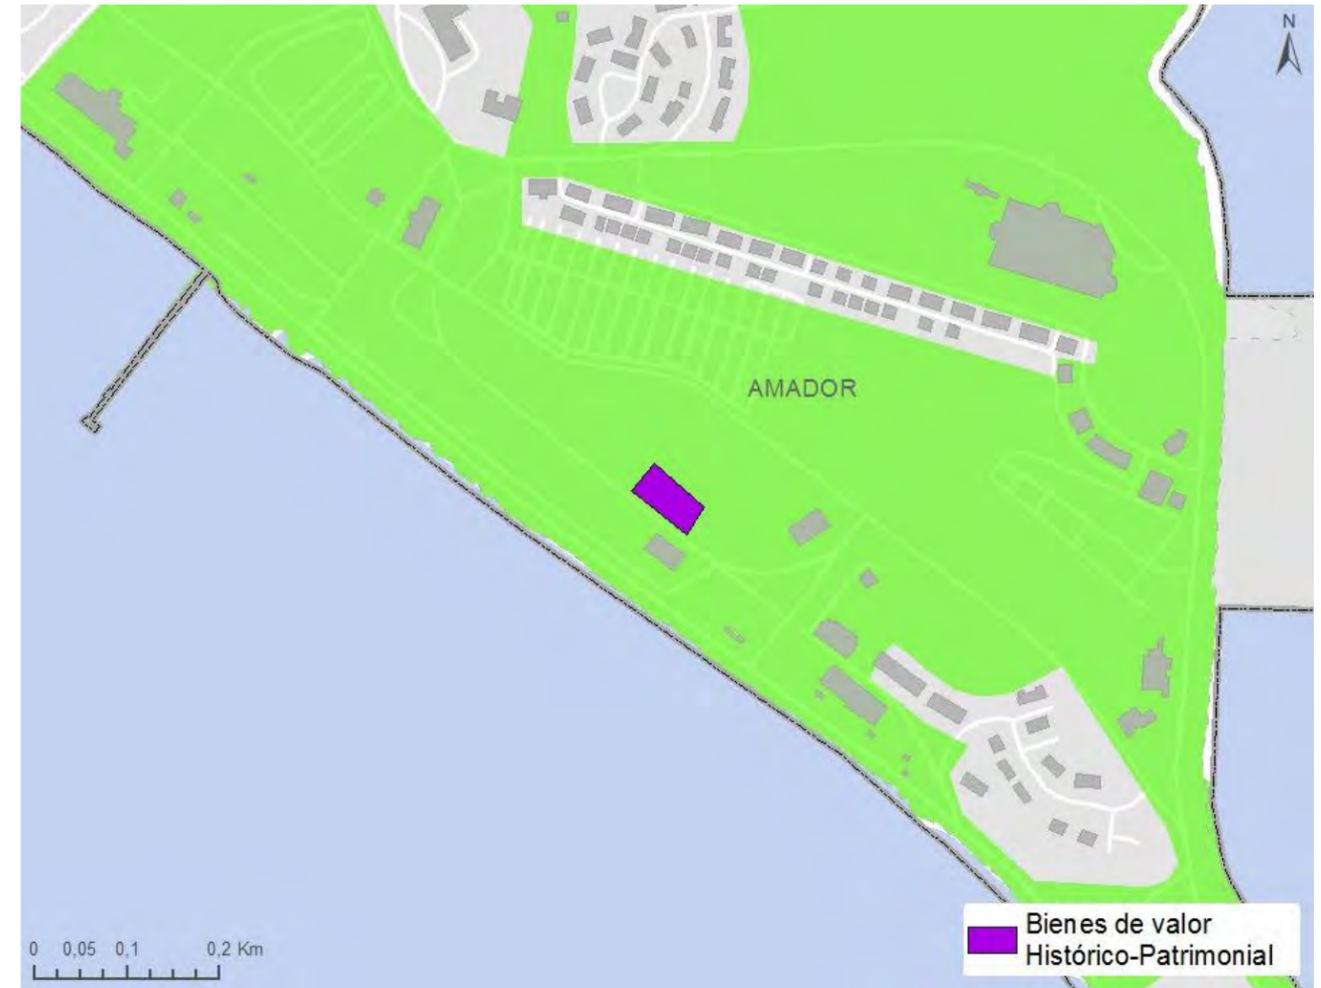
IDENTIFICACIÓN DEL BIEN: EDIFICACIÓN			FICHA No. P1407
Uso: Institucional	Nombre: Mausoleo del General Omar Torrijos Herrera y el Área Circundante	Coordenadas: 659391.11 , 988229.46 Referencia: WGS84 UTM Zona 17N	Dirección: Parcela No. 12, Amador.
Corregimiento: Ancón	No Finca: No disponible	Propietario: No disponible	Arquitecto: No disponible
PROTECCION LEGAL			
Ley 26, de 5 de julio de 2006.

CARACTERÍSTICAS TIPOLOGICAS / HISTÓRICAS	
<p>Este monumento funerario fue construido en honor al General Omar Torrijos. Está constituido por una pequeña edificación de planta cuadrada flanqueada en sus esquinas por cuatro soldados de bronce y se accede a ella desde un sendero pavimentado que inicia con un busto del General.</p>	
Estado de Conservación: Regular estado de Conservación	Criterios: Histórico local

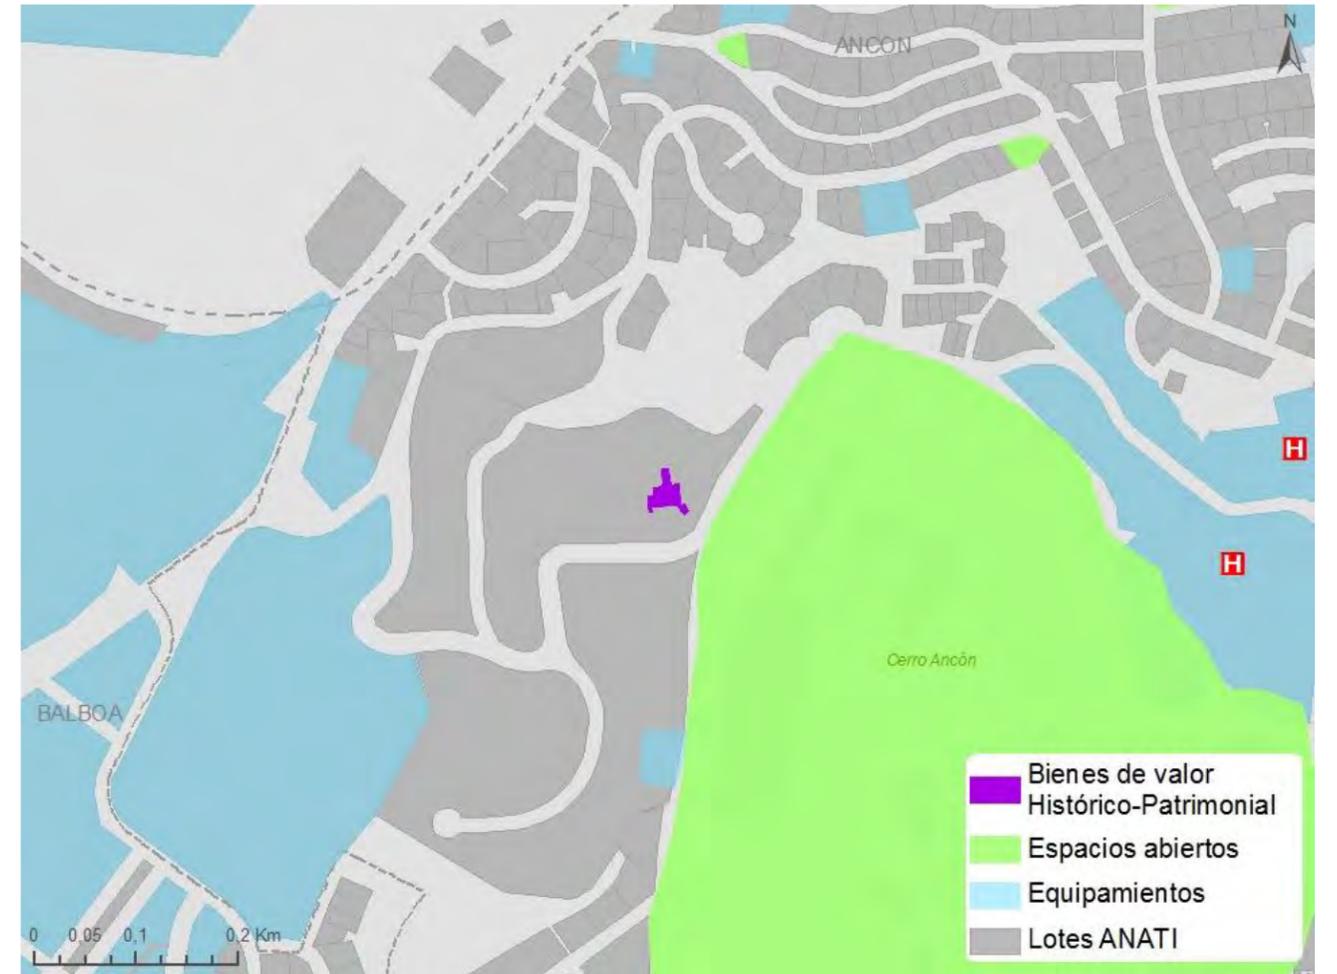
IDENTIFICACIÓN DEL BIEN: EDIFICACIÓN			FICHA No. P1408
Uso: Residencial	Nombre: Residencia del administrador del Canal de Panamá	Coordenadas: 659232.57 , 990842.02 Referencia: WGS84 UTM Zona 17N	Dirección: Calle Gorgas, Altos de Balboa
Corregimiento: Ancón	No Finca: 196129	Propietario: Autoridad del Canal de Panamá	Arquitecto: No disponible
PROTECCION LEGAL

CARACTERÍSTICAS TIPOLOGICAS / HISTÓRICAS	
<p>Se construyó entre 1906 y 1914 como residencia del ingeniero jefe de las obras del Canal en el área de Culebra, allí residió el insigne ingeniero Goethals. Aunque después de terminadas las obras la residencia fue trasladada al lugar que hoy ocupa, pudo conservarse en gran medida su idea conceptual original de amplias galerías y diseño simétrico. Actualmente la ocupan los Administradores de la Autoridad del Canal.</p>	
<p>Estado de Conservación: Buen estado de conservación</p>	<p>Criterios: Singularidad, Tipológico, Tradición, Histórico local, Ambiental</p>
